**ATTIVITA' ISPETTIVA AI SENSI DEL  
DECRETO LEGISLATIVO 152/2006 e s.m.i. - (art. 29-decies)**

# **Acciaieria Arvedi S.p.A.**

Trieste

## **Rapporto Conclusivo delle Attività di Controllo Anno 2017**

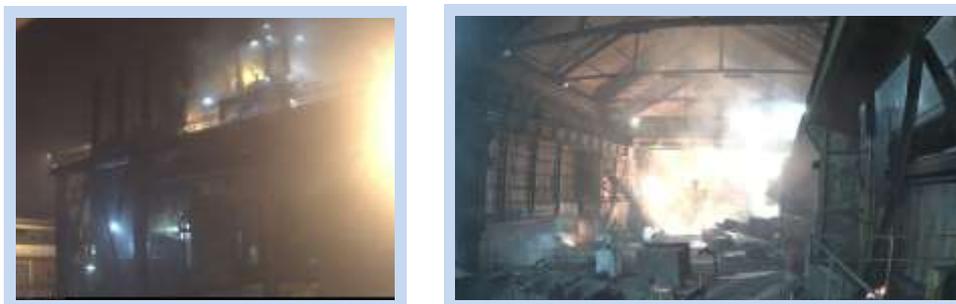
Trattasi di un evento incidentale impiantistico con fuoriuscita di ghisa e loppa liquidi in prossimità del foro di colata dell'altoforno 3 che, venendo a contatto con il velo d'acqua di raffreddamento attorno alla corazza del crogiolo, hanno prodotto una improvvisa emissione di vapore (vedi Foto 1).

Foto 1. Istantanea dell'evento: a sx ripresa dall'esterno, a dx ripresa all'interno del piano di colata.

Si prende atto delle modalità di gestione dell'evento e degli interventi migliorativi eseguiti che si ritengono adeguati.

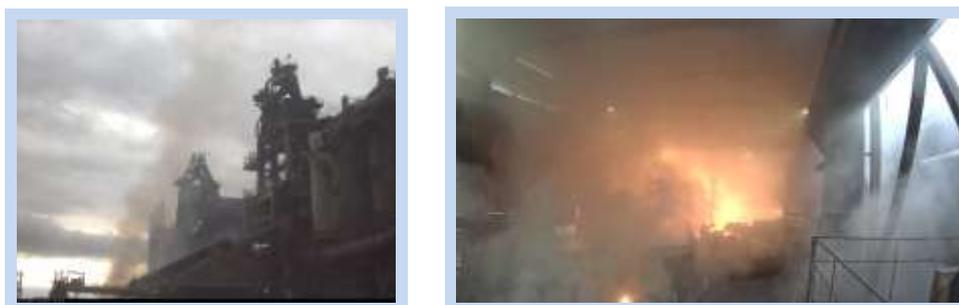
In data 04/03/2017 alle ore 8:05 vi è stato un piccolo sversamento di ghisa sul piano binari sotto l'altoforno dovuta a una tracimazione della ghisa stessa dal carro siluro a causa di un indurimento imprevisto della massa a tappare all'interno del controcono della macchina tappatrice. Ciò ha causato una emissione di fumo proveniente dalla parte bassa dell'altoforno visibile dall'esterno (vedi Foto 2).

Foto 2. Istantanea dell'evento: a sx ripresa dall'esterno, a dx ripresa all'interno del piano di colata.

Come contromisura adottata l'Azienda ha previsto la sostituzione del controcono della macchina a tappare ad ogni inizio turno.

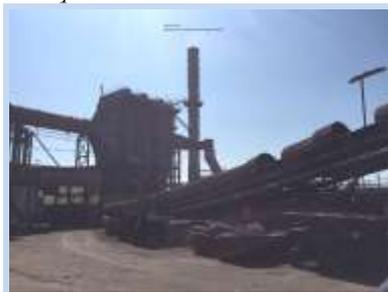
Secondo una prima valutazione e secondo quanto riportato nella nota DIR/AA/027-17/VD del 25 marzo 2017 della Ditta, l'emissione visibile dal camino E36, che convoglia i fumi provenienti dall'aspirazione ambientale dell'agglomerato, era dovuta alla presenza di una miscela di materiale molto fine all'agglomerato che il sistema di filtrazione elettrostatica a secco non è riuscito a trattenere (vedi Foto 3).

La successiva relazione prodotta dal gestore (vedi "*Evento emissivo convogliato da camino E36*" in **Allegato 3**) ha confermato che il fenomeno emissivo era da attribuirsi, per entrambi gli episodi, a delle "*variazioni qualitative della porzione di miscela di antracite e coke in carica in quel momento*", con la situazione tornata alla normalità a seguito dell'esaurirsi di questo effetto di variazione della miscela.

Foto 3. Immagine del camino E36 – agglomerato ambientale.

Come azioni correttive il gestore ha deciso di "*incrementare il numero di campionamenti e, di conseguenza, il numero di analisi della miscela di antracite/coke*" e di applicare "*una procedura operativa atta a migliorare gli effetti negativi delle oscillazioni di qualità*".

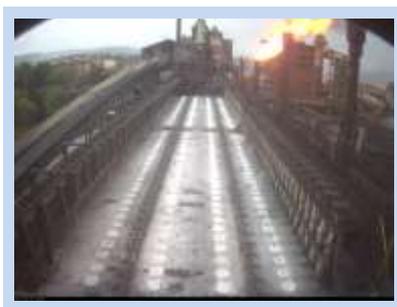
In data 15/04/2017 una condizione di emergenza sull'estrazione del gas coke ha determinato l'accensione delle fiaccole della cokeria dalle ore 11:30 alle ore 12:15 (vedi Foto 4). La condizione è stata determinata dalla fermata improvvisa dell'estrattore GHH3 e da una susseguente anomalia sul quadro elettrico di alimentazione sia dello stesso GHH3, sia dell'altro estrattore GHH2, impedendone un rapido riavvio. Il sistema è stato messo in sicurezza facendo partire il terzo estrattore GHH1. Successivamente, risolta l'anomalia sul GHH3, quest'ultimo è stato rimesso in marcia, ripristinando le condizioni standard di marcia.

Nella medesima giornata, dalle ore 15:20 alle ore 15:30, si è verificato un secondo episodio di apertura delle fiaccole dovuto ad uno sbalzo di pressione durante le manovre di avvicendamento del sistema cartucce filtranti dell'olio di lubrificazione. In quest'ultimo caso, come contromisure adottate dal gestore, è stata prodotta un'apposita istruzione operativa da utilizzare in caso di sostituzione delle cartucce filtranti, con un disegno schematico localizzato presso la zona di intervento. (vedi "*Evento accensione fiaccole cokeria*" in **Allegato 3**)

Foto 4. Piano di carica della cokeria, a dx si notano due torce d'emergenza accese.

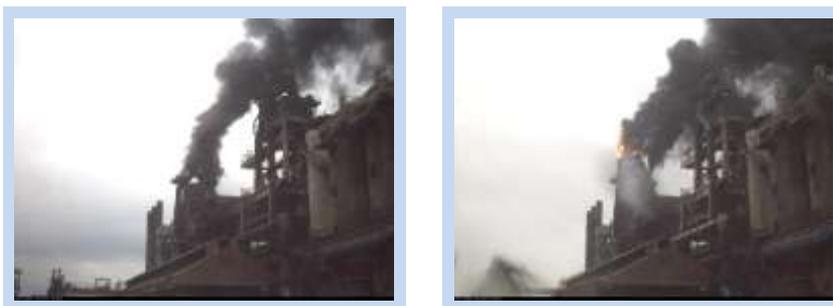
I rumori e le emissioni di fumo nero, molto ben visibili dall'esterno e a cui hanno fatto seguito numerose segnalazioni da parte di privati cittadini, verificatisi nello stabilimento nella mattinata del 18/04/2017, rispettivamente alle ore 8:48 e alle ore 10:53 circa, sono stati causati dall'apertura delle valvole di sicurezza (bleeders) in seguito a delle sovrappressioni che si sono generate nell'altoforno (vedi Foto 5). All'origine delle sovrappressioni c'è stata una anomala "canalizzazione" dei gas di combustione in fase di fermata dell'impianto per interventi di manutenzione, unitamente alla concomitanza di altri fattori tra cui un violento e rapido degrado della discesa della carica con conseguente crollo della temperatura della ghisa e della loppa nella zona del foro di colata.

Foto 5. Istantanee dell'evento di apertura bleeders rispettivamente delle ore 8:49 e 10:54 del 18/04/2017.

Come azioni correttive il gestore, oltre a perfezionare le pratiche operative di gestione dell'altoforno, ha comunicato l'intenzione di installare, durante la fermata programmata di settembre 2017, il sistema di gestione ecologica delle sovrappressioni tramite valvole di relief sporco e pulito, cosiddetto di "*bleeder pulito*", che consentirà di ridurre in modo sostanziale (ma non eliminare!) i fenomeni visibili all'apertura delle valvole bleeder, sia in termini di fumosità che di rumorosità..

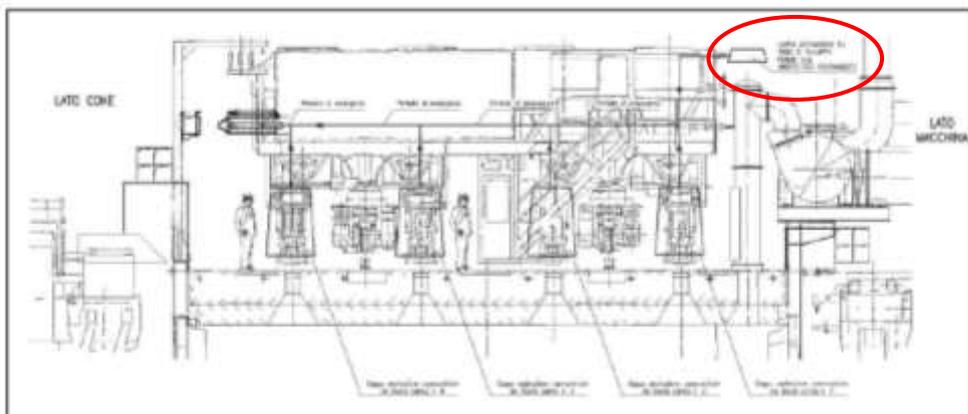
emissione E42”) è stato evidenziato che “sulla macchina caricatrice non è ancora presente il presidio di aspirazione in corrispondenza al coperchio del tubo di sviluppo aperto”.

- nella documentazione progettuale presentata dal gestore in data 28/04/2015 ai fini del riesame A.I.A. (pagg.81, 85, figura pag. 86);

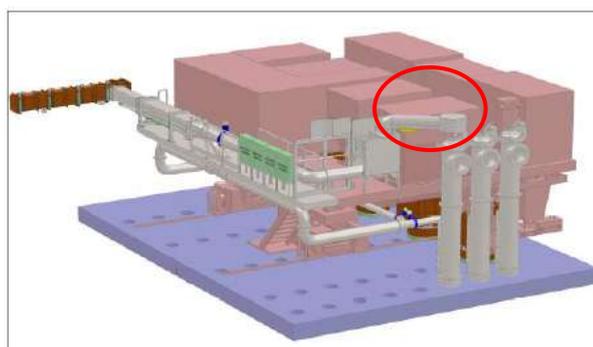
- nella presentazione tecnica tenuta da Siderurgica Triestina S.r.l. in data 30/06/2015 durante la quarta seduta di Conferenza dei Servizi AIA (pag. 16 presentazione messa in allegato 1 al verbale della Conferenza dei Servizi);

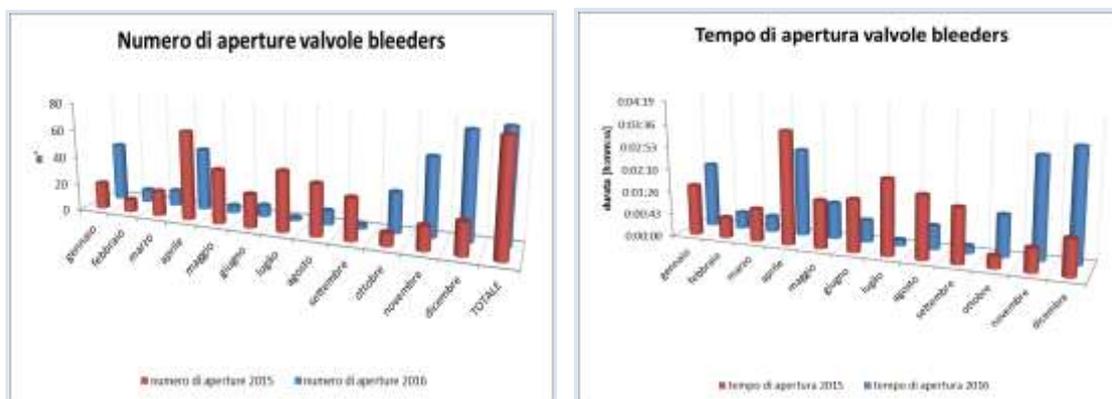
Ciò che emerge è una sostanziale equivalenza a livello di valori totali annuali, con una diversa distribuzione del fenomeno nei due anni nel corso dei mesi. Sia come numero di aperture che come tempi di apertura si nota una migliore gestione nei periodi estivi nell’anno 2015, mentre gli ultimi mesi del 2016 sono stati sicuramente peggiori rispetto l’anno precedente.

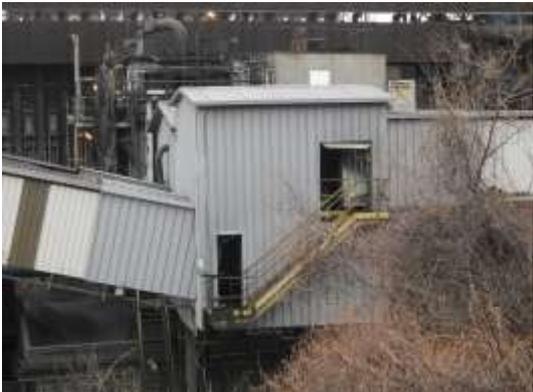
N° intervento	Foto
15. Chiusura nastri e tramogge COK

<p align="center"><b>Descrizione attività</b></p> <p>Cabinato fonoisolante e fonoassorbente, composto da una struttura portante (Spessore 30/10 mm più scatolati di rinforzo di adeguato spessore ove necessario), e da pannelli costituiti da scatolati in lamiera di acciaio da 15/10 mm e riempiti all'interno con materiale fonoassorbente a base minerale (classe "0") spessore 100 mm. Il materiale fonoassorbente viene protetto dallo sfibramento e/o da eventuali schizzi di liquidi con tessuto di vetro da 210 g/mq circa e contenuto sulla faccia interna del pannello con lamiera microstirata zincata da 8/10 mm.</p>	
<p align="center"><b>Esito verifica ARPA</b></p> <p>Intervento realizzato.  <b>NOTA:</b> il Piano prevede la presenza di porte a tenuta acustica (non visibili in foto).</p>

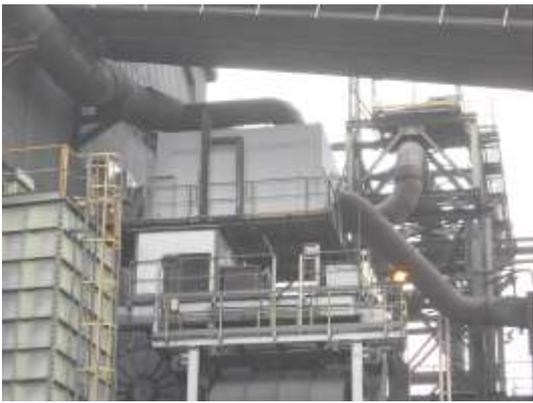
N° intervento	Foto
15K cok - n. 2 ventilatori Booster lato Servola

<p align="center"><b>Descrizione attività</b></p> <p>Cabinato fonoisolante e fonoassorbente, composto da una struttura portante (Spessore 30/10 mm più scatolati di rinforzo di adeguato spessore ove necessario), e da pannelli costituiti da scatolati in lamiera di acciaio da 15/10 mm e riempiti all'interno con materiale fonoassorbente a base minerale (classe "0") spessore 100 mm. Il materiale fonoassorbente viene protetto dallo sfibramento e/o da eventuali schizzi di liquidi con tessuto di vetro da 210 g/mq circa e contenuto sulla faccia interna del pannello con lamiera microstirata zincata da 8/10 mm.</p>	
<p align="center"><b>Esito verifica ARPA</b></p> <p>Intervento realizzato.</p>

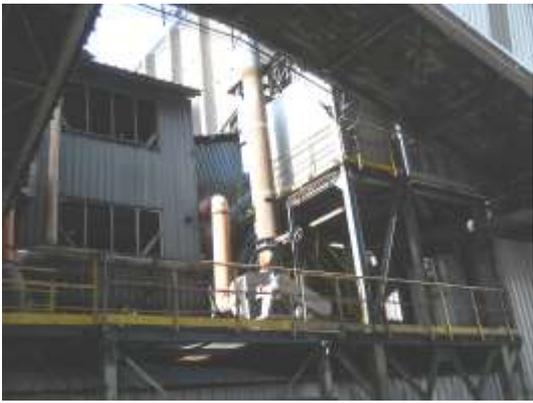
N° intervento	Foto
15L n. 1 ventilatori Booster lato Servola

<p align="center"><b>Descrizione attività</b></p> <p>Cabinato fonoisolante e fonoassorbente, composto da una struttura portante (Spessore 30/10 mm più scatolati di rinforzo di adeguato spessore ove necessario), e da pannelli costituiti da scatolati in lamiera di acciaio da 15/10 mm e riempiti all'interno con materiale fonoassorbente a base minerale (classe "0") spessore 100 mm. Il materiale fonoassorbente viene protetto dallo sfibramento e/o da eventuali schizzi di liquidi con tessuto di vetro da 210 g/mq circa e contenuto sulla faccia interna del pannello con lamiera microstirata zincata da 8/10 mm.</p>	
<p align="center"><b>Esito verifica ARPA</b></p> <p>Intervento realizzato.</p>

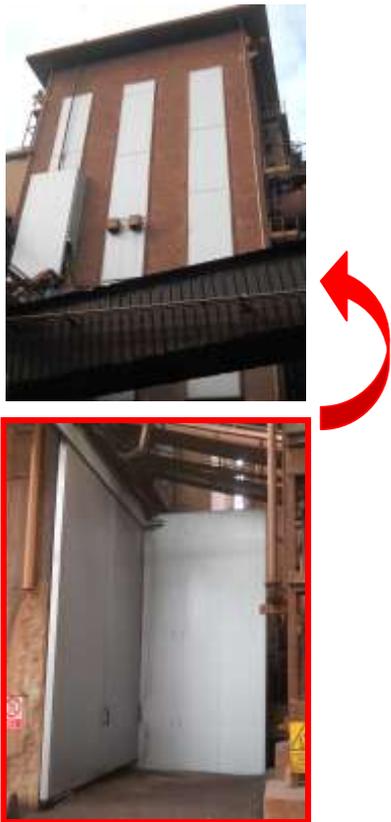
N° intervento	Foto
26. edificio APR Aperture

<p align="center"><b>Descrizione attività</b></p> <p>Il tamponamento delle aperture è realizzato con pannelli fonoisolanti e fonoassorbenti, costituiti da scatolati in lamiera di acciaio da 15/10 mm e riempiti all'interno con materiale fonoassorbente a base minerale (classe "0") spessore 80 mm. Il materiale fonoassorbente viene protetto dallo sfibramento e/o da eventuali schizzi di liquidi con tessuto di vetro da 210 g/mq circa e contenuto sulla faccia interna del pannello con lamiera microstirata zincata da 8/10 mm. Possibile intervento in muratura ove possibile</p>	
<p align="center"><b>Esito verifica ARPA</b></p> <p>Intervento realizzato.</p>

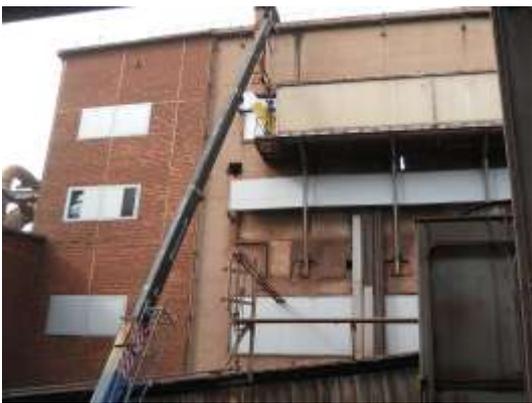
N° intervento	Foto
26 A. edificio APR Fronte AFO

<p align="center"><b>Descrizione attività</b></p> <p>Il tamponamento delle aperture è realizzato con pannelli fonoisolanti e fonoassorbenti, costituiti da scatolati in lamiera di acciaio da 15/10 mm e riempiti all'interno con materiale fonoassorbente a base minerale (classe "0") spessore 80 mm. Il materiale fonoassorbente viene protetto dallo sfibramento e/o da eventuali schizzi di liquidi con tessuto di vetro da 210 g/mq circa e contenuto sulla faccia interna del pannello con lamiera microstirata zincata da 8/10 mm. Possibile intervento in muratura ove possibile</p>	
<p align="center"><b>Esito verifica ARPA</b></p> <p>Intervento realizzato.</p>

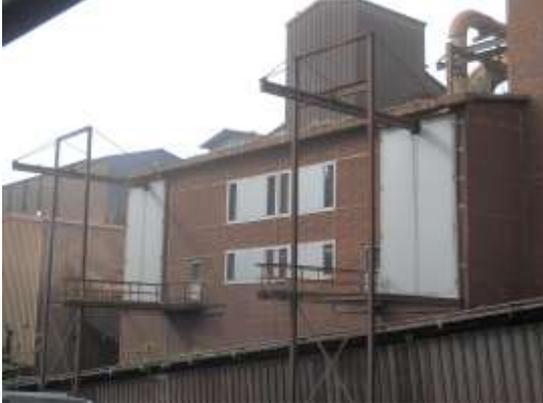
<b>N° intervento</b>	<b>Foto</b>
26B. edificio APR Fronte lato CET

<b>Descrizione attività</b>	
Il tamponamento delle aperture è realizzato con pannelli fonoisolanti e fonoassorbenti, costituiti da scatolati in lamiera di acciaio da 15/10 mm e riempiti all'interno con materiale fonoassorbente a base minerale (classe "0") spessore 80 mm. Il materiale fonoassorbente viene protetto dallo sfibramento e/o da eventuali schizzi di liquidi con tessuto di vetro da 210 g/mq circa e contenuto sulla faccia interna del pannello con lamiera microstirata zincata da 8/10 mm. Possibile intervento in muratura ove possibile	
<b>Esito verifica ARPA</b>	
Intervento realizzato.

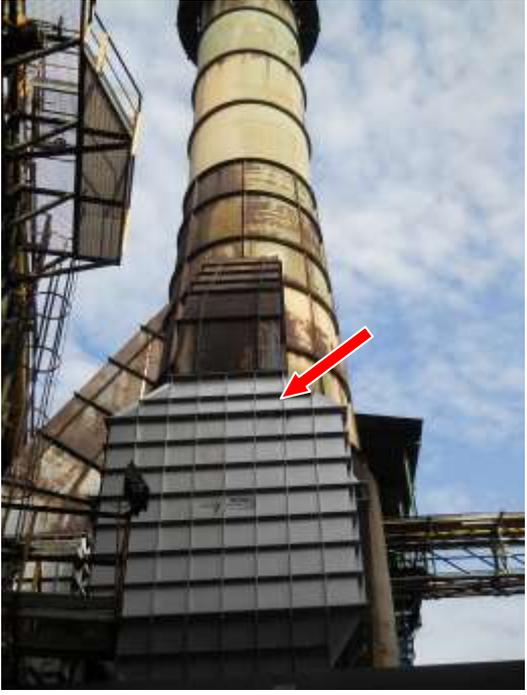
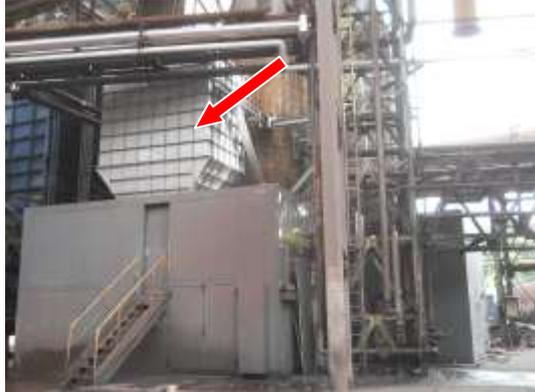
<b>N° intervento</b>	<b>Foto</b>
30. AFO Condotte E35

<b>Descrizione attività</b>	
Inserimento silenziatori a setti fonoassorbenti.	
<b>Esito verifica ARPA</b>	
Intervento la cui realizzazione è prevista entro gen. 2019. Sono visibili gli interventi di insonorizzazione di ventilatori e motori. Non risulta ancora completato il rivestimento fonoisolante e fonoassorbente dei condotti come da descrizione del Piano.

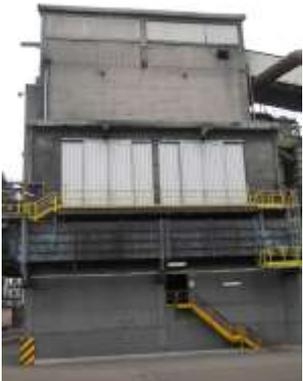
<b>N° intervento</b>	<b>Foto</b>
45. Cok portoni sili coke

<b>Descrizione attività</b>	
Attività non prevista inizialmente nel cronoprogramma	
<b>Esito verifica ARPA</b>	
Intervento realizzato.
