Località Monte Prisnig – Comune di Tarvisio

La presente relazione costituisce un aggiornamento della situazione radioelettrica nella Loc. Monte Prisnig nel Comune di Tarvisio.

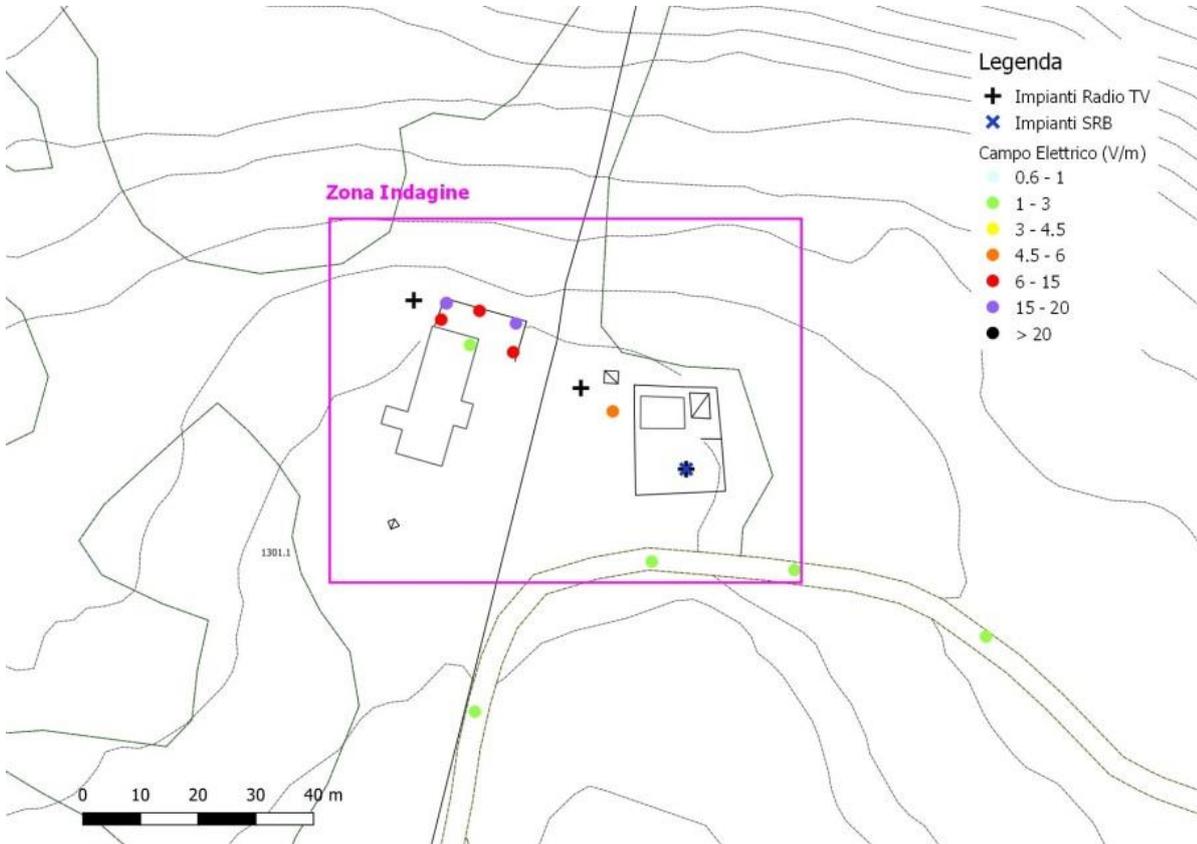
Planimetria dell'area di interesse con indicazione dei tralicci rimossi e dei punti di misura in banda larga.

Si precisa che i valori di campo elettrico superiori al valore di attenzione (6 V/m), ricadono in aree attualmente non accessibili alla popolazione o aree in cui è applicabile il limite di esposizione (il più basso è pari a 20 V/m), tenuto conto di quanto indicato dal D.M. 07.12.2016 per la definizione delle pertinenze esterne.

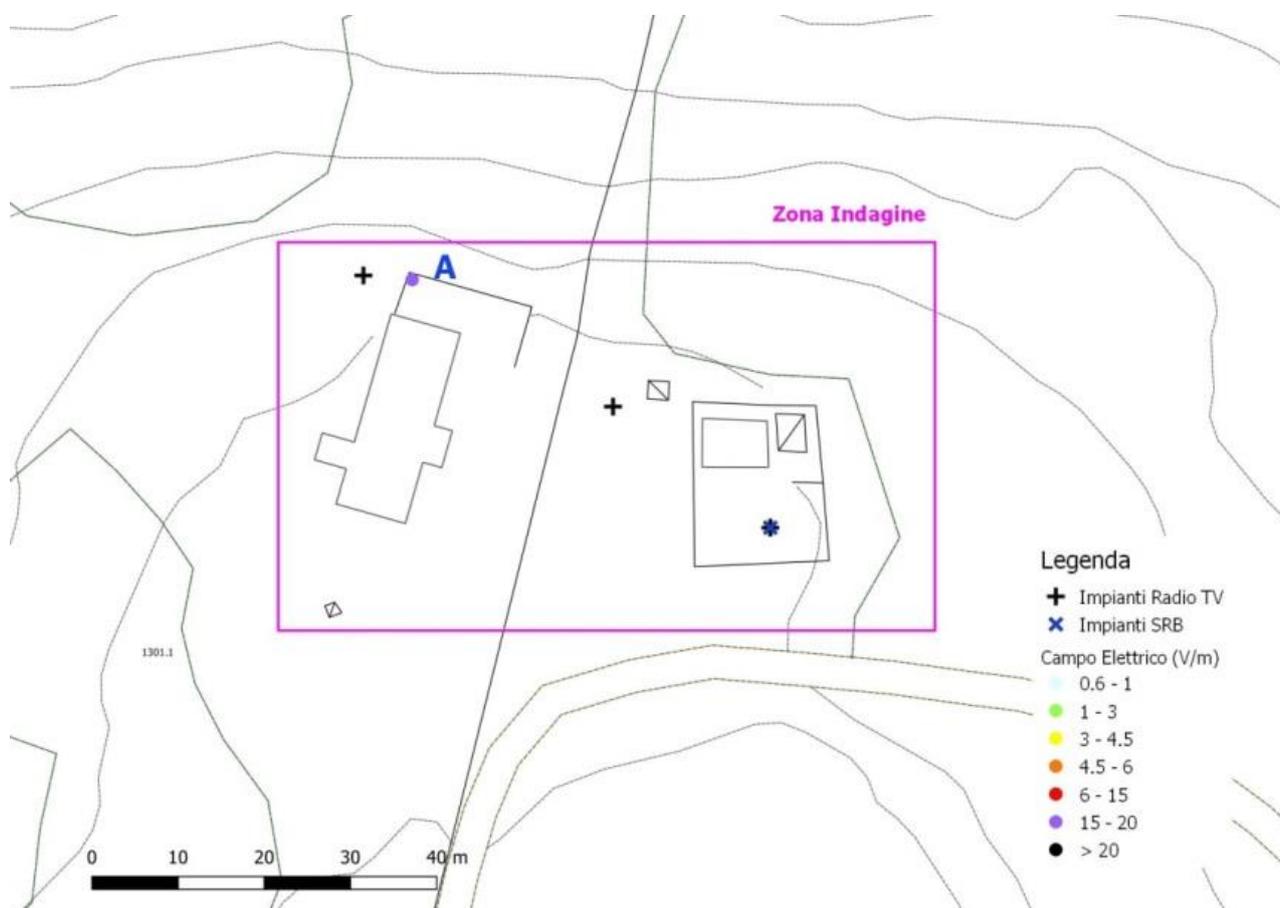
Planimetria dell'area di interesse con indicazione dei tralicci e del punto di misura in banda stretta effettuato nel 2020.

Gli esiti delle misurazioni hanno evidenziato livelli superiori al valore di attenzione, ma inferiori al limite di esposizione; i valori rilevati sono riportati in tabella 1.

Punto	Descrizione	Campo elettrico RMS(V/m)	Valore Limite
A	Angolo Nord Ovest Terrazza	16.3	20 V/m (valore attuale) 6 V/m (qualora la terrazza risultasse accessibile)

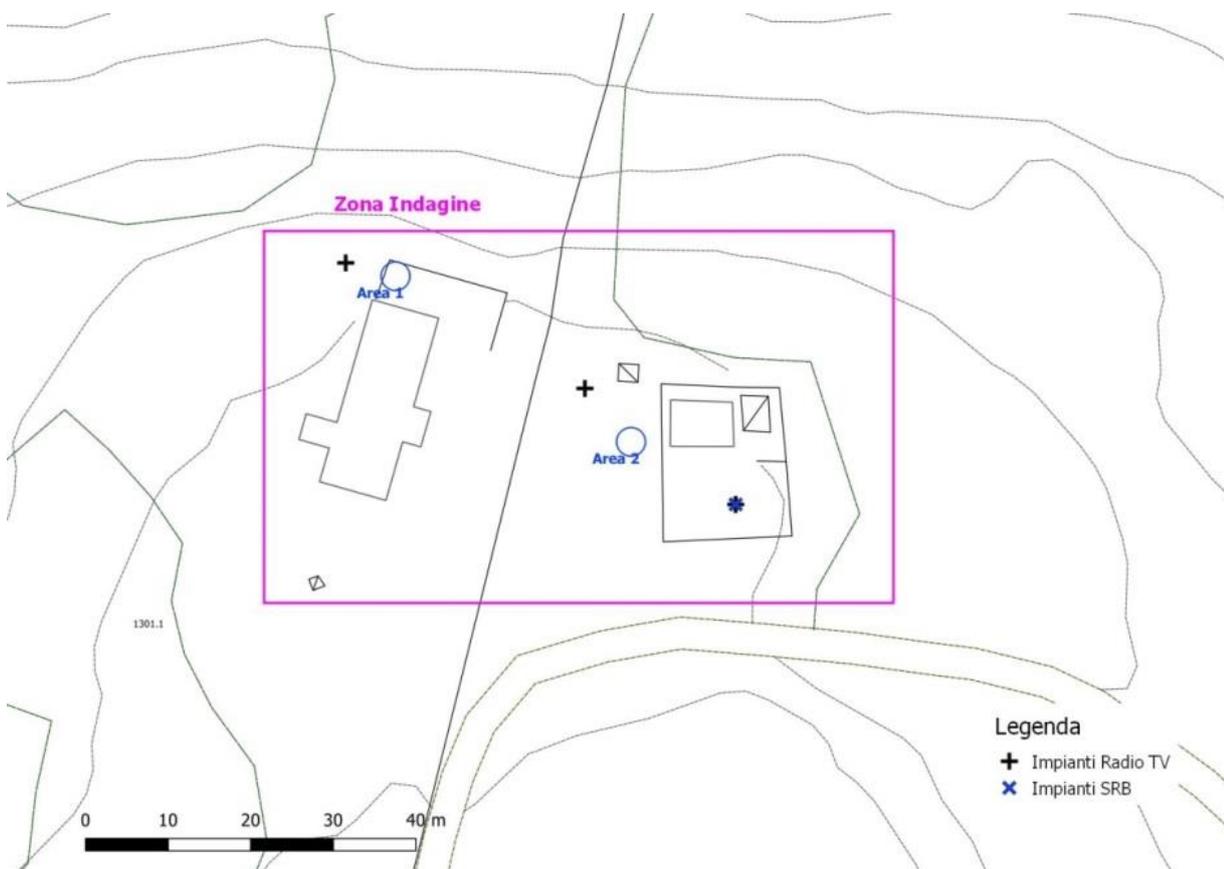
Planimetria dell'area di interesse con indicazione dei tralicci e delle aree di controllo.

Per l'area 1 si può osservare una netta diminuzione dei valori di campo elettrico rispetto alle misure antecedenti al 2010, pur evidenziando che il livello rilevato nel 2020 è aumentato rispetto la misura precedente. Per l'area 2 il monitoraggio fa emergere un leggero aumento dei livelli di campo elettrico pur rimanendo lontani dal limite di esposizione previsto per l'area (20V/m).

- di procedere al monitoraggio periodico dell'area al fine di mantenere aggiornato lo stato di conoscenza dei luoghi e monitorarne i possibili cambiamenti;
- di sollecitare le emittenti, con l'interessamento degli enti competenti, alla presentazione dei progetti utili alla regolarizzazione della situazione espositiva.
