Località Porzus – Comune di Attimis

La presente relazione costituisce un aggiornamento della situazione radioelettrica nella Loc. Porzus nel Comune di Attimis.

1 Sintesi dello stato di risanamento

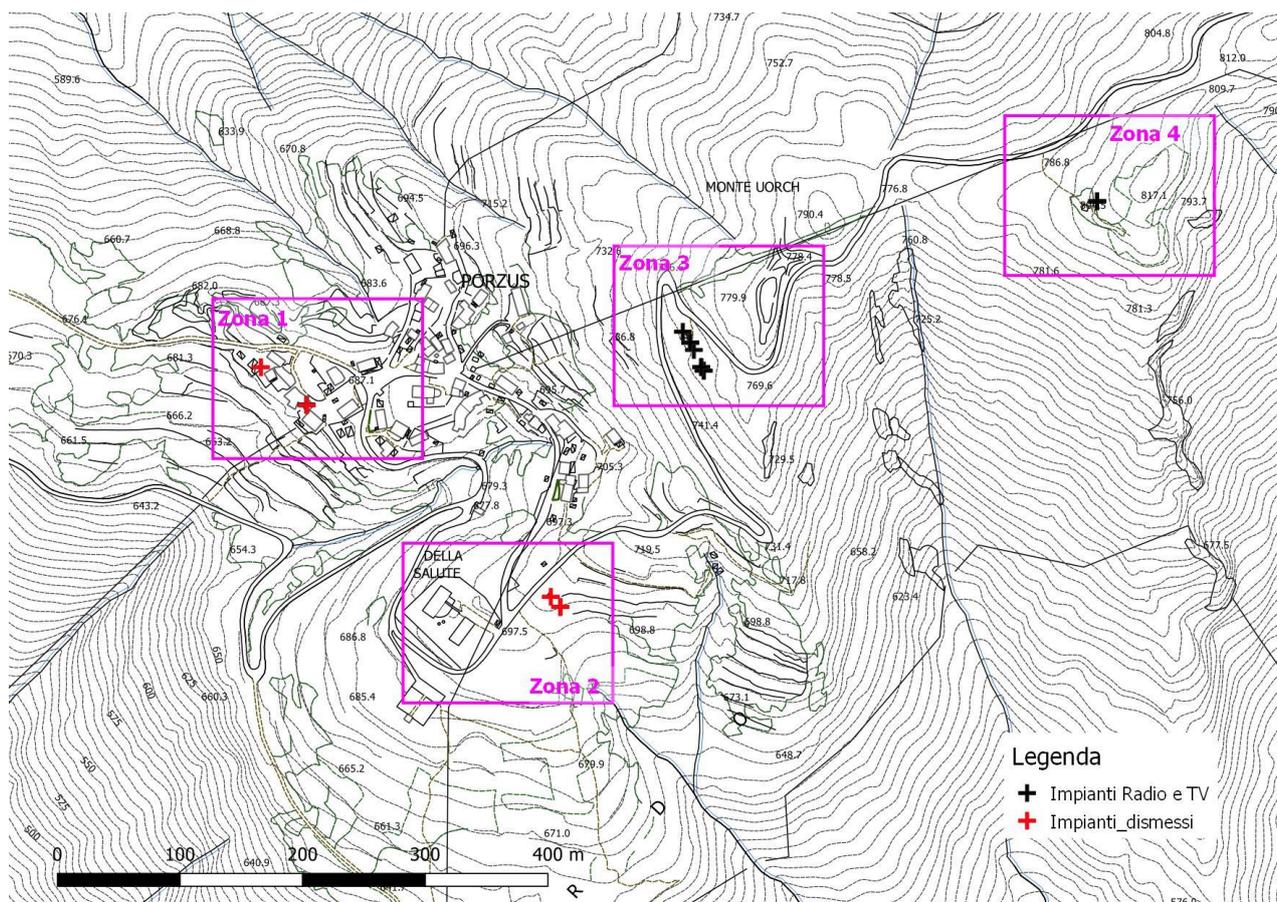
Planimetria dell'area di interesse con indicazione dei tralicci dismessi o disattivi

In base alle evidenze riscontrate sul territorio, gli elementi radianti ospitati dai tralicci indicati in rosso nella sottostante cartografia sono stati rimossi. Gli impianti collocati su tali tralicci ed ancora presenti nel Catasto Regionale sono stati archiviati d'ufficio.

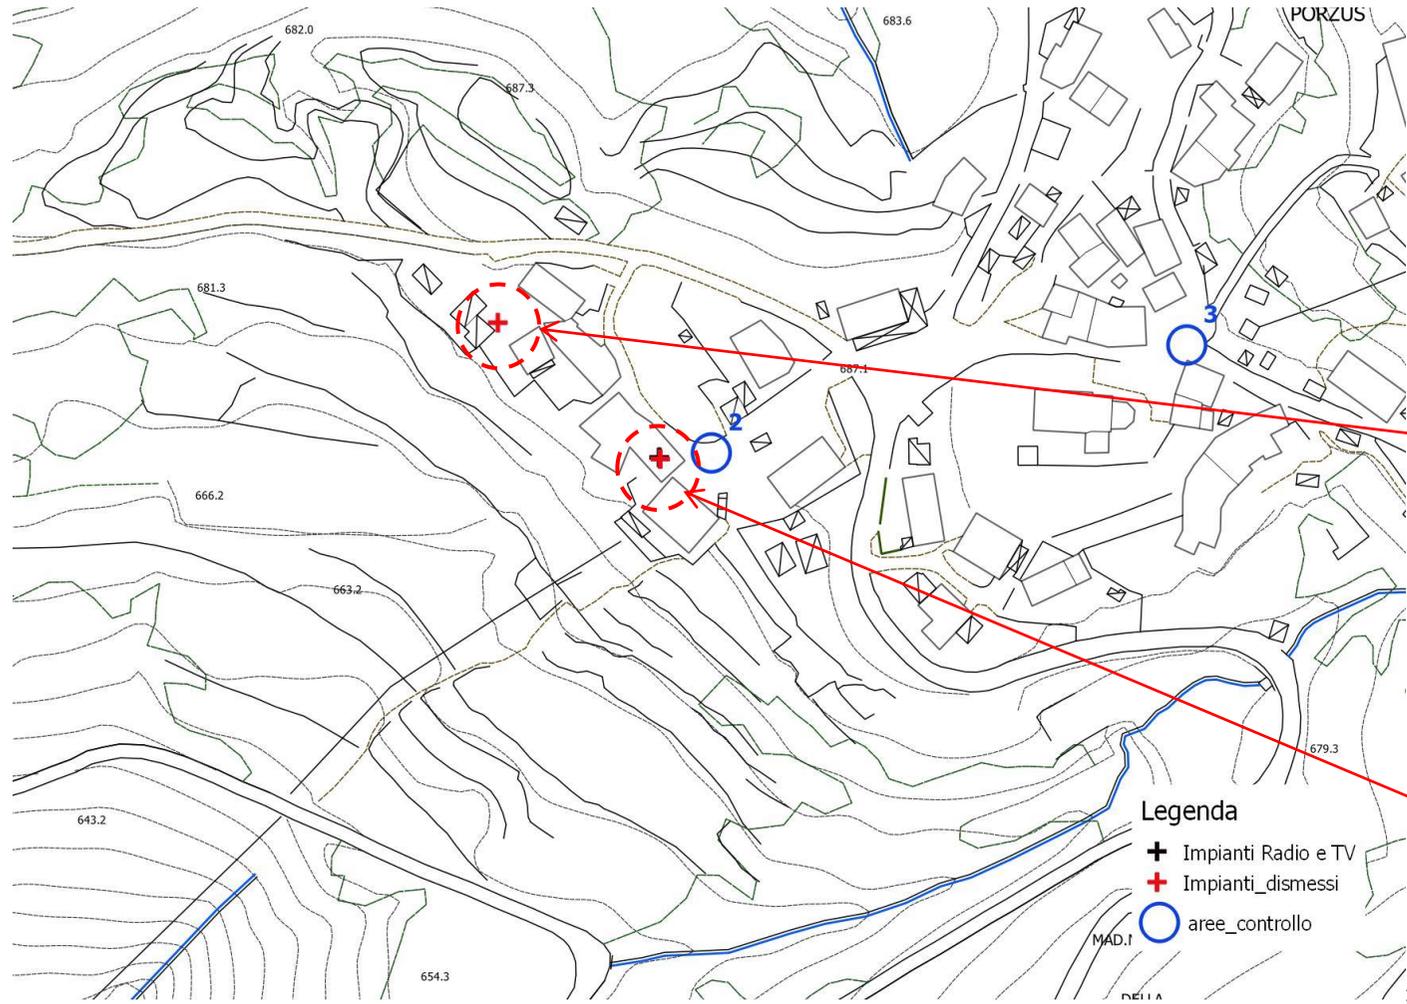
Zona 1

Nell'area risultano smantellati entrambi i tralicci precedentemente installati.

Conseguentemente le situazioni di superamento individuate nell'area e segnalate nel PRRIR risultano risolte.

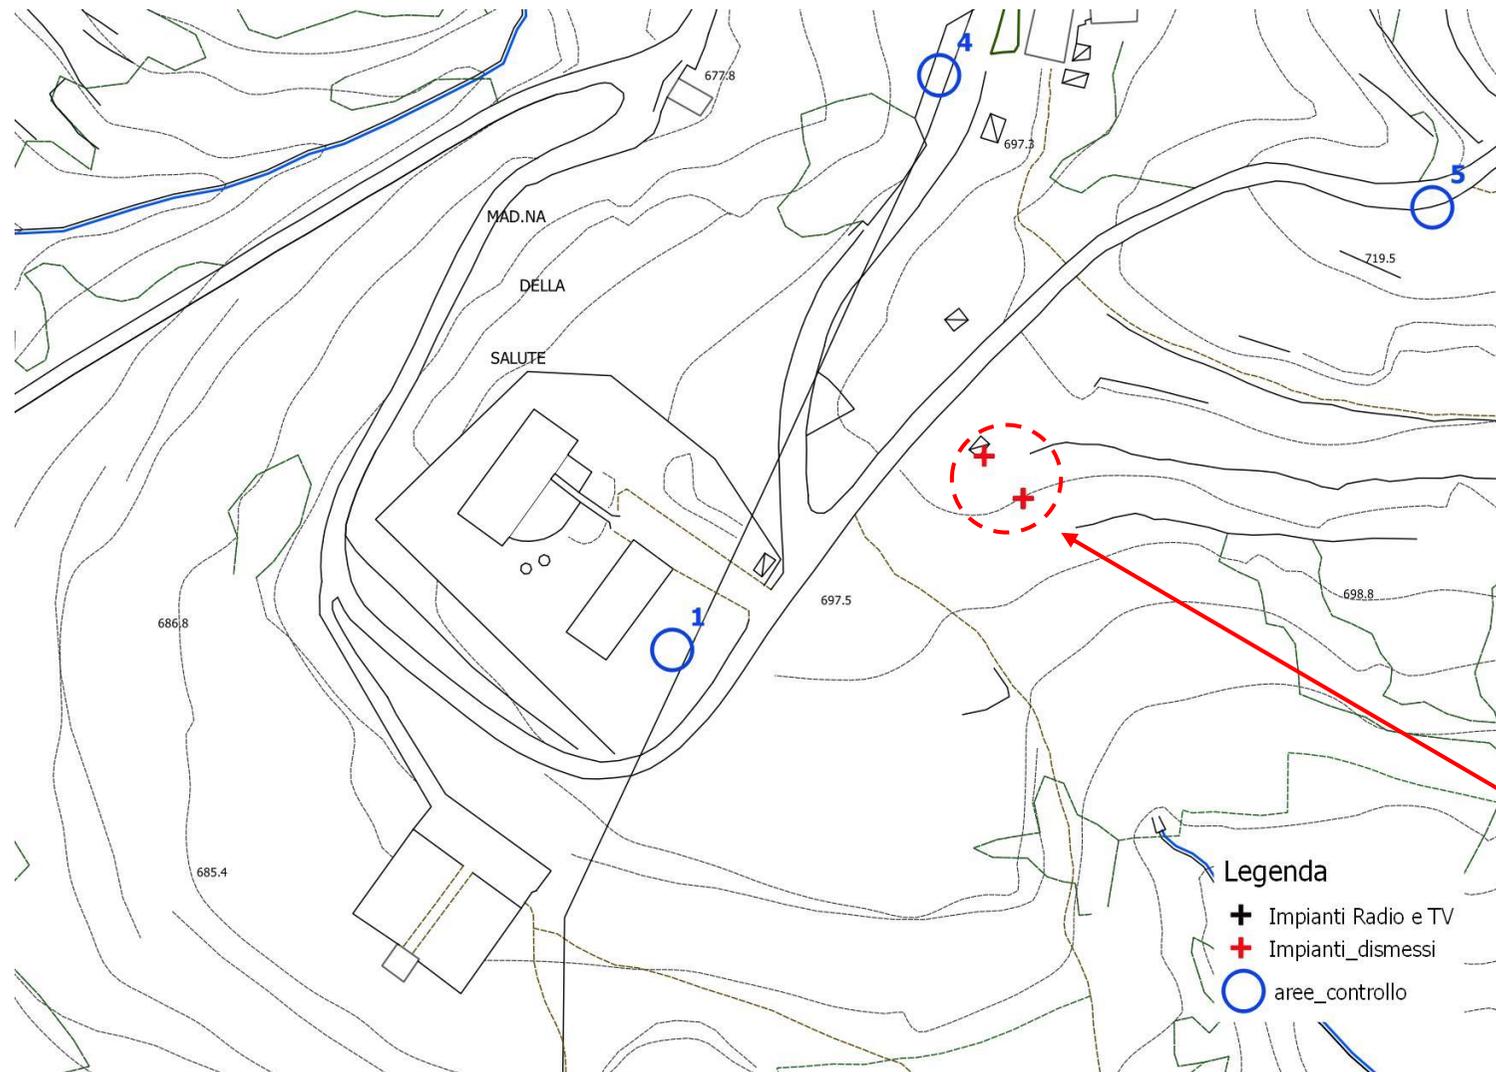
Zona 2

Nell'area risultano dismessi i sistemi radianti presenti sui due tralicci che tuttavia sono ancora installati.

Dalle misurazioni emerge come la situazione di superamento individuata nell'area e segnalata nel PRRIR risulta risolta. (vedi misure nell'area di controllo dal 2014 ad oggi).

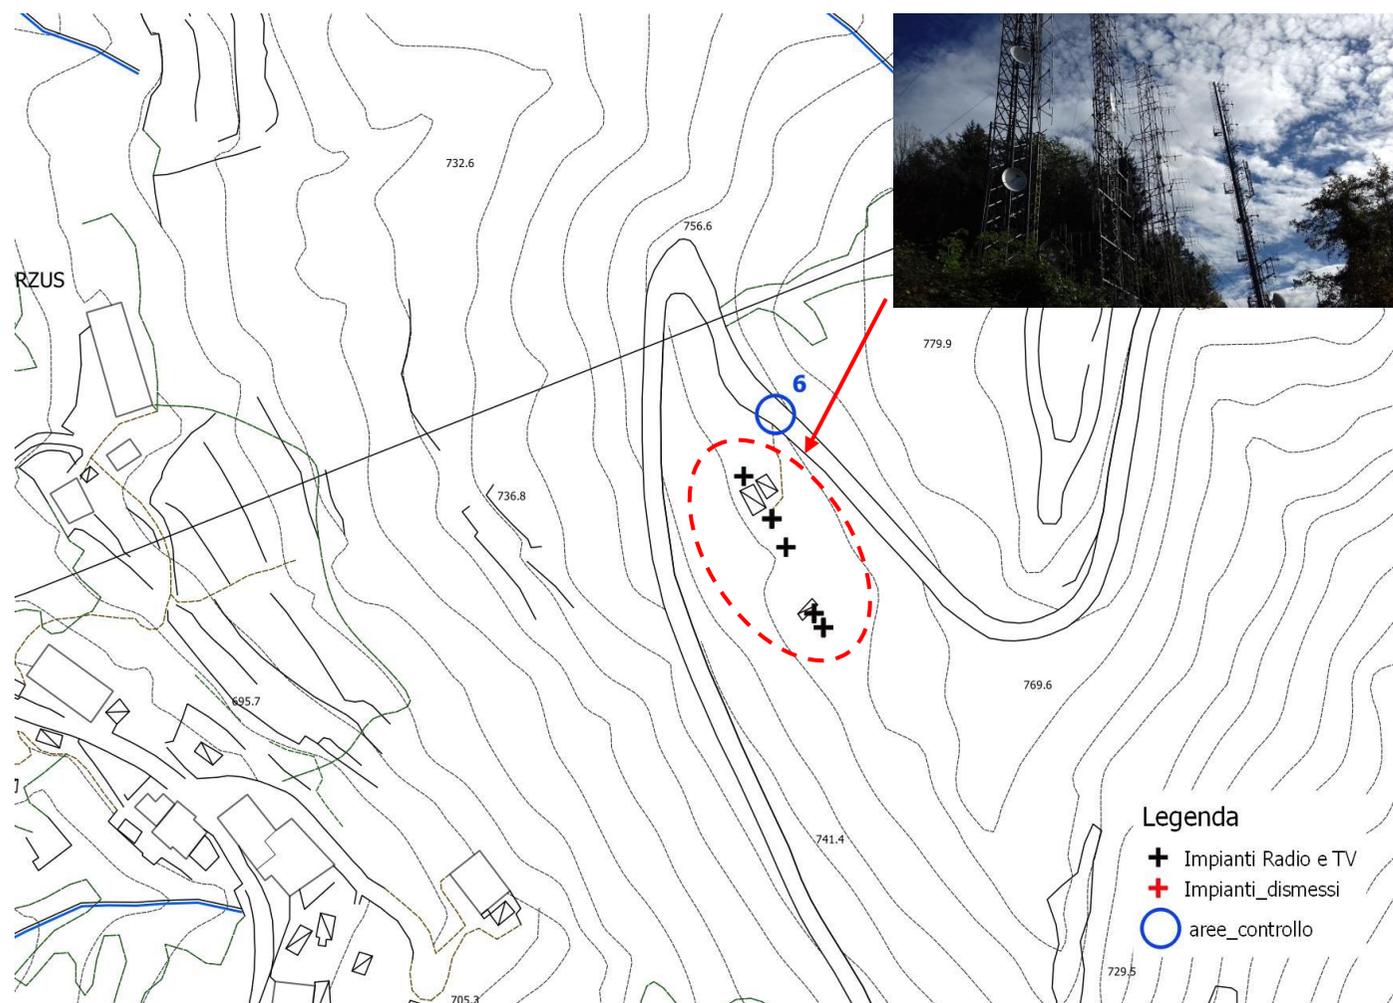
Zona 3

Nella zona è presente un'area tecnologica che ospita diversi tralicci. Alcuni impianti presenti su tali tralicci sono stati, nel corso degli anni, oggetto di modifiche/riconfigurazioni.

L'area, pur presentando valori di campo elettrico piuttosto elevati, nelle misurazioni più recenti non evidenzia superamenti del limite di esposizione previsto dalla legge.

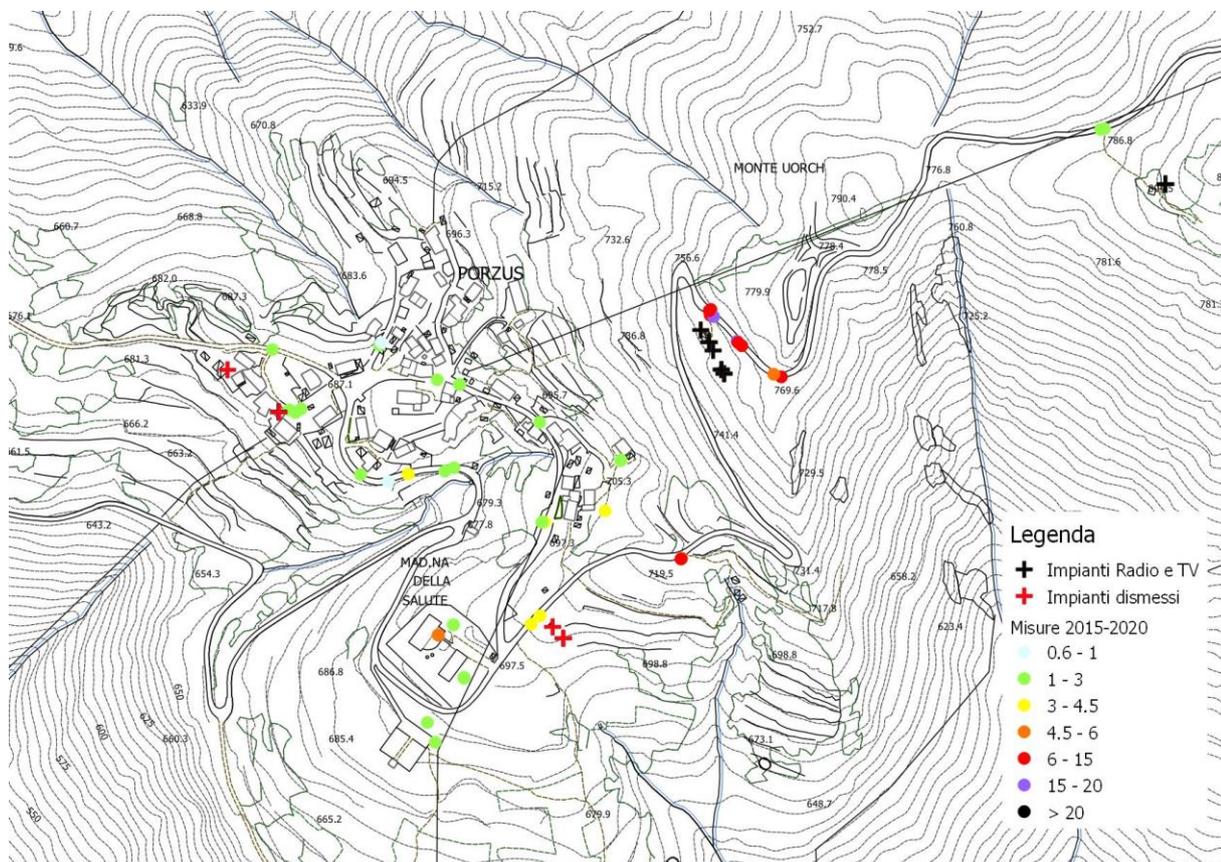
Planimetria dell'area di interesse con indicazione dei tralicci rimossi e dei punti di misura in banda larga.

Si precisa che i valori di campo elettrico misurati superiori al valore di attenzione (6 V/m) presenti nella zona 3 ricadono in aree in cui è applicabile il limite di esposizione (il più basso è pari a 20 V/m), tenuto conto di quanto indicato dal D.M. 07.12.2016 sulla definizione delle pertinenze esterne.

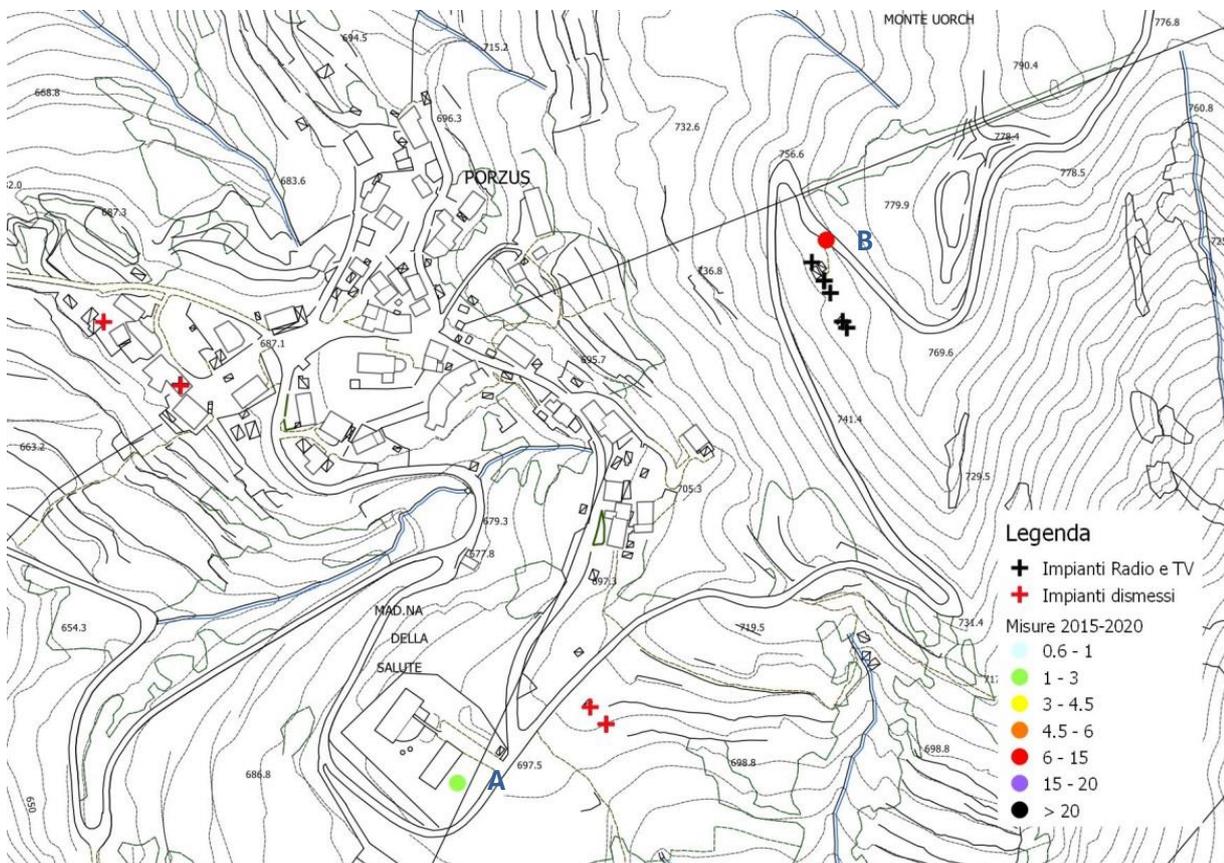
Gli esiti delle recenti misure in banda larga hanno evidenziato valori significativi nella zona 3, pertanto è stato effettuato un approfondimento mediante misure in banda stretta nel Punto B.

Gli esiti delle misurazioni non hanno evidenziato alcun superamento dei limiti di legge; i valori rilevati sono riportati in tabella 1.

Planimetria dell'area di interesse con indicazione dei tralicci e dei punti di misura in banda stretta.

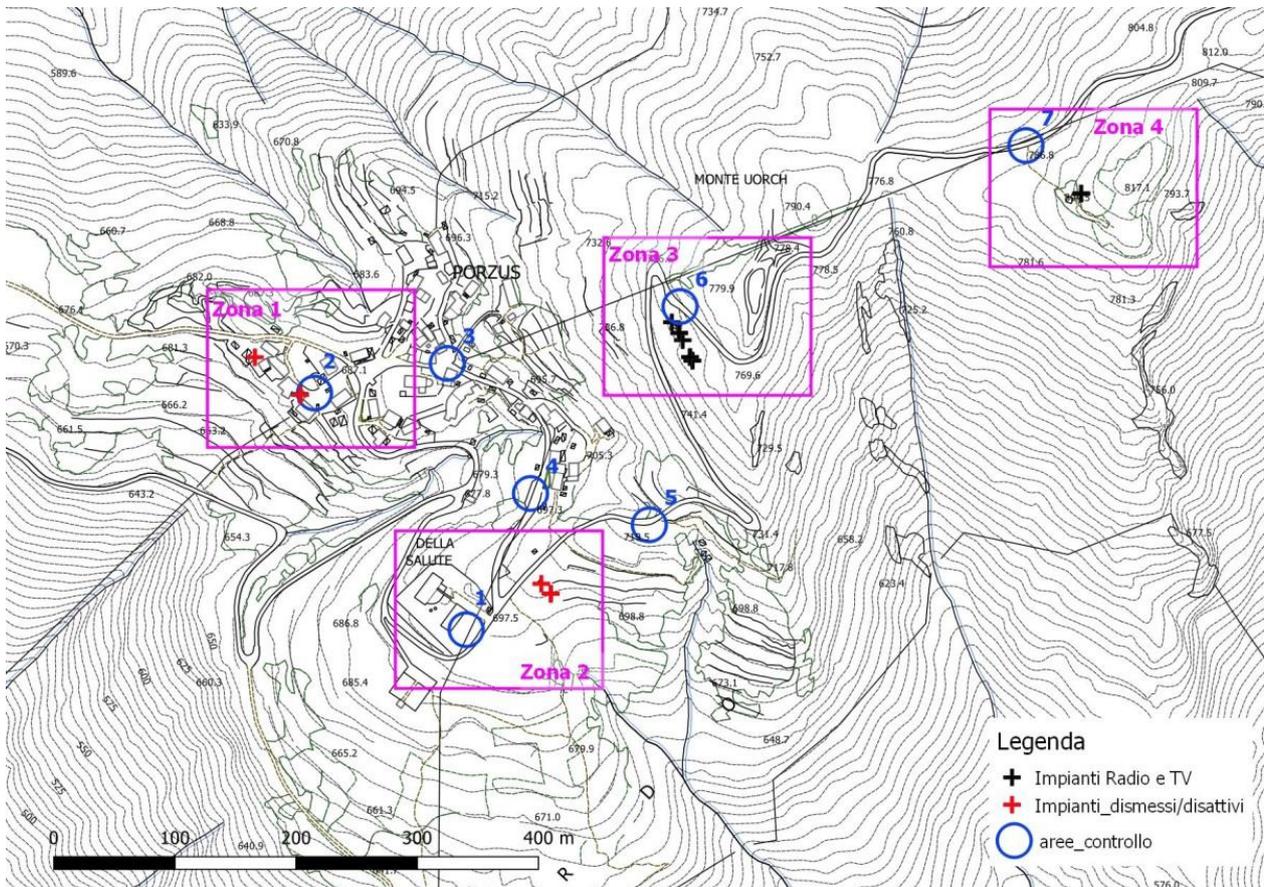
Planimetria dell'area di interesse con indicazione dei tralicci e delle aree di controllo

Per l'Area 1 si può osservare una netta diminuzione dei valori di campo elettrico rispetto alle misure antecedenti il 2014, presumibilmente per effetto dello spegnimento degli impianti più prossimi. Per l'Area 2 il monitoraggio è iniziato nel 2014 in corrispondenza alla dismissione di una parte degli impianti. Per le Aree 3, 4 e 7 vi è un sostanziale mantenimento dei livelli di campo elettrico, mentre per l'Area 5 il trend è in diminuzione. L'Area 6, costituita da una porzione di strada sul retro degli impianti per telecomunicazioni, è caratterizzata da livelli di campo piuttosto disomogenei, quelli riportati sono i valori dell'area più prossima alle antenne e con livelli registrati più alti; in tale area si evidenzia un andamento stabile del campo elettrico su valori prossimi al limite di esposizione.

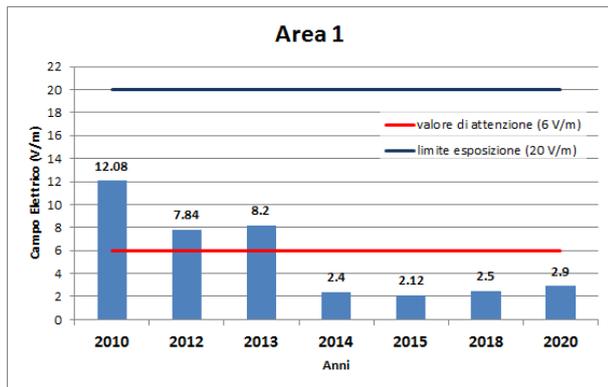
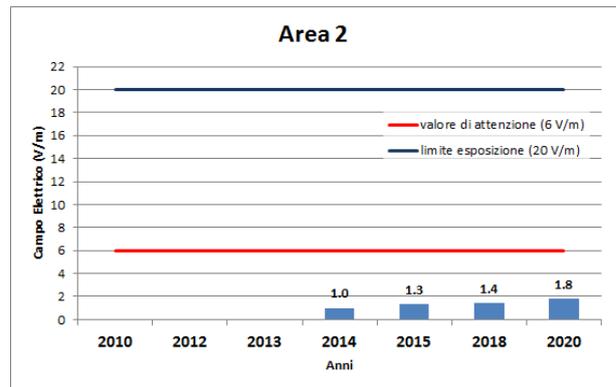
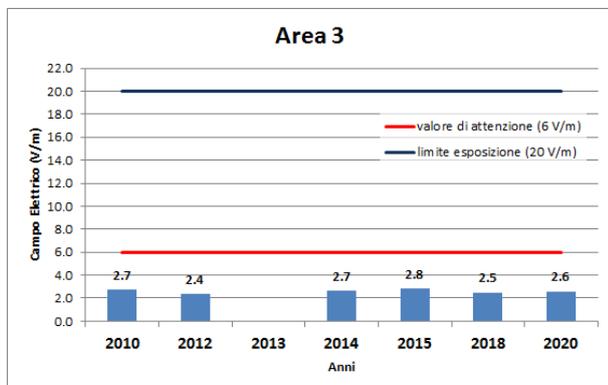
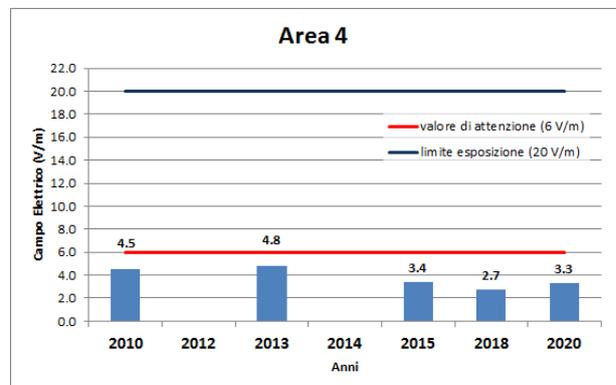
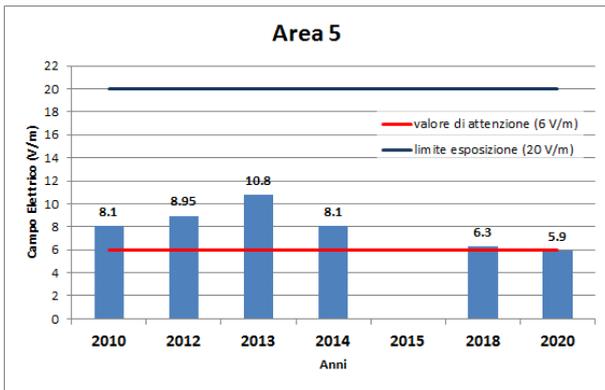
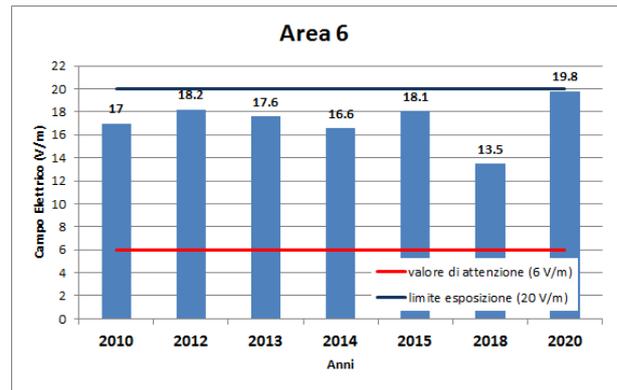
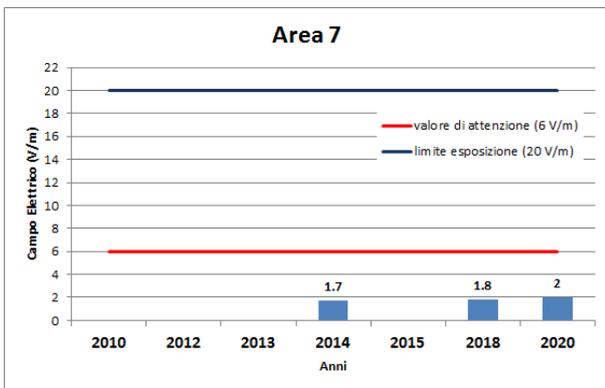
Si riportano i grafici che mostrano l'andamento temporale delle misure di campo elettrico nelle aree di controllo.

Pertanto, in considerazione della presenza di numerosi impianti per telecomunicazioni nella località di Porzus e visti gli esiti delle rilevazioni condotte negli ultimi anni, si ritiene di procedere al monitoraggio periodico dell'area al fine di mantenere aggiornato lo stato di conoscenza dei luoghi e monitorarne i possibili cambiamenti.
