# STATO DI QUALITÀ 2014-2019 E TREND

## TORRENTE SETTIMANA (02IN8T1)

BACINO	Livenza
NOME FIUME	Torrente Settimana
CORPO IDRICO	IT0602IN8T1
CODICE EUROPEO	ITARW08L103400010FR
CONDIZIONI DI NATURALITÀ	Naturale
MACROTIPI	A1/Aa

RETE DI MONITORAGGIO	Sorveglianza
STAZIONE	PN117
COMUNE	Claut
LOCALITÀ	via Pinedo
COORDINATE (WGS84 - UTM 33N)	X: 307180 Y: 5127048

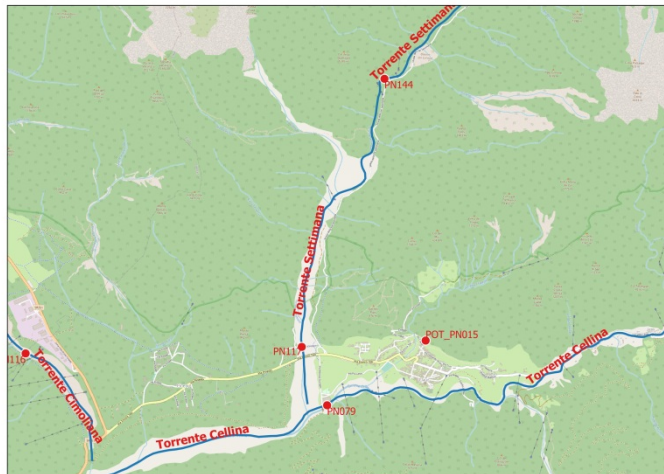
Il torrente nel tratto immediatamente a monte della sua confluenza con il torrente Cellina risulta avere una elevata naturalità mentre, in corrispondenza del tratto monitorato, la situazione cambia notevolmente: oltre alla presenza di due ponti, infatti, vi sono estesi rinforzi spondali, costruiti a protezione delle numerose stradine adiacenti al corso d'acqua e della voluminosa struttura del palaghiaccio. L'alveo è molto ampio e, ad eccezione dei piloni di sostegno dei ponti, poco rimaneggiato. La vegetazione perifluviale mostra poca funzionalità sia in sponda sinistra, vista la sua naturale discontinuità, sia in sponda destra dove sono presenti estesi tratti di consolidamento della sponda.
