STATO DI QUALITÀ 2014-2019 E TREND TORRENTE PENTINA (02SS1T64)

BACINO	Livenza
NOME FIUME	Torrente Pentina
CORPO IDRICO	IT0602SS1T64
CODICE EUROPEO	ITARW08Ll02600010FR
CONDIZIONI DI NATURALITÀ	Naturale
MACROTIPI	A1/Aa

RETE DI MONITORAGGIO	Sorveglianza
STAZIONE	PN094
COMUNE	Barcis
LOCALITÀ	sponda dx cellina
COORDINATE (WGS84 - UTM 33N)	X: 309383 Y: 5117966

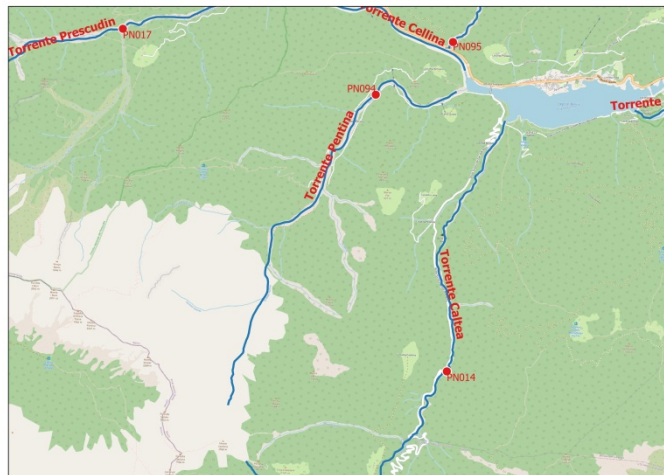
Il rio Pentina scorre nell'omonima valle immersa in un territorio tipicamente montano e ricco di vegetazione boschiva. L'area circostante la stazione di campionamento risulta piuttosto frequentata, soprattutto nei mesi estivi, a causa della presenza di abitazioni e di numerose aree pic-nic attrezzate. A parte la presenza di qualche briglia, l'alveo risulta invece poco impattato.
