# STATO DI QUALITÀ 2014-2019 E TREND

## FIUME JUDRIO (02SS1T109)

BACINO	Isonzo
NOME FIUME	Fiume Judrio
CORPO IDRICO	IT0602SS1T109
CODICE EUROPEO	ITARW13IS00400040FR
CONDIZIONI DI NATURALITÀ	Naturale
MACROTIPI	A2/Aa

RETE DI MONITORAGGIO	Rete nucleo (Sito di riferimento)
STAZIONE	UD091
COMUNE	Grimacco
LOCALITÀ	Clinaz
COORDINATE (WGS84 - UTM 33N)	X: 395978 Y: 5111552

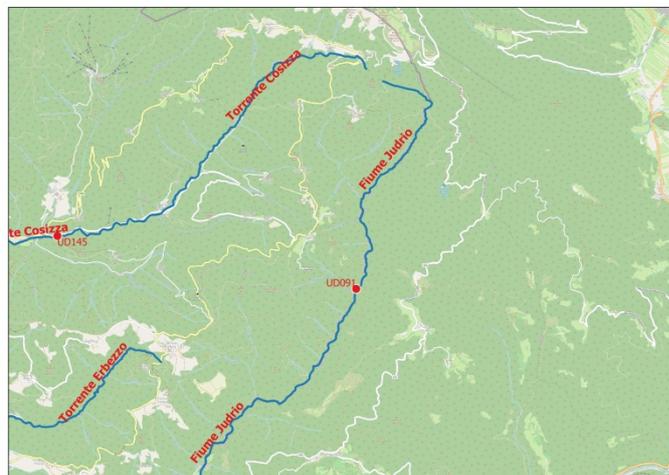
La stazione è situata nel comune di Drenchia (UD), località Clinaz, a circa 2 km dalla sorgente. Non si segnalano impatti antropici significativi per il tratto considerato. Nonostante il contesto sia assolutamente naturale, la funzionalità del torrente Judrio è buona e viene penalizzata solamente dalla presenza di una forra che non permette la formazione di habitat ripariali ben strutturati.
