# STATO DI QUALITÀ 2014-2019 E TREND

## RIO BORDAGLIA (02SS1T125)

BACINO	Tagliamento
NOME FIUME	Rio Bordaglia
CORPO IDRICO	IT0602SS1T125
CODICE EUROPEO	ITARW10TG06600010FR
CONDIZIONI DI NATURALITÀ	Naturale
MACROTIPI	A1/Aa

RETE DI MONITORAGGIO	Rete nucleo (Sito di riferimento)
STAZIONE	UD109
COMUNE	Forni Avoltri
LOCALITÀ	Pierabech
COORDINATE (WGS84 - UTM 33N)	X: 330075 Y: 5164241

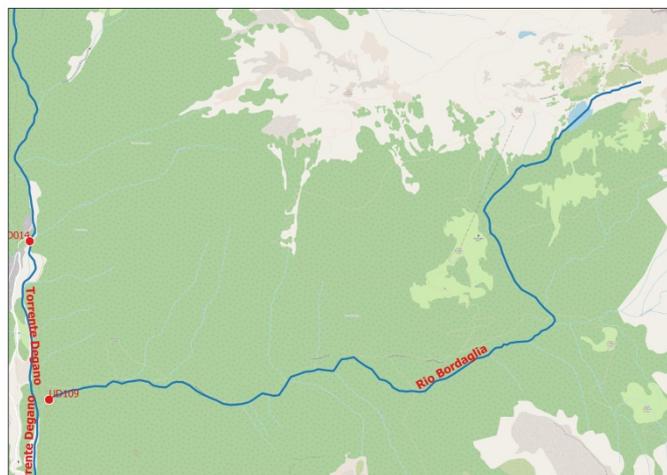
La stazione è situata in località Pierabech, nel comune di Forni Avoltri (UD), a monte dell'immissione del rio Bordaglia nel torrente Degano. La vegetazione autoctona, costituita perlopiù da conifere e faggi, e la ridotta capacità di esondazione, data la naturale limitata larghezza dell'alveo di piena ordinaria, riducono parzialmente la funzionalità del tratto che risulta comunque buona.
