STATO DI QUALITÀ 2014-2019 E TREND TORRENTE LUMIEI (02SS2T4)

BACINO	Tagliamento
NOME FIUME	Torrente Lumiei
CORPO IDRICO	IT0602SS2T4
CODICE EUROPEO	ITARW10TG06900010FR
CONDIZIONI DI NATURALITÀ	Naturale
MACROTIPI	A1/Aa

RETE DI MONITORAGGIO	Operativa
STAZIONE	UD013
COMUNE	Ampezzo
LOCALITÀ	Oltris
COORDINATE (WGS84 - UTM 33N)	X: 331006 Y: 5142899

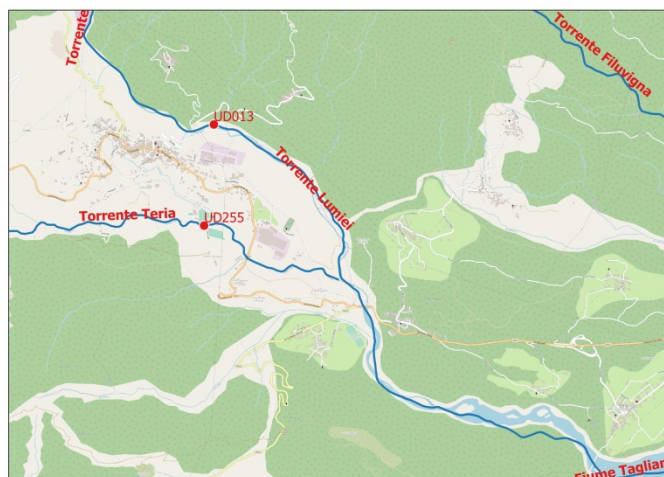
Gli impatti antropici in questo corpo idrico sono principalmente imputabili alle derivazioni a scopo idroelettrico ed alla presenza di scarichi urbani, che ne compromettono la funzionalità. La stazione è situata a valle della centrale idroelettrica di Plan del Sac, nei pressi del ponte che da Ampezzo conduce alla frazione di Oltris.
