STATO DI QUALITÀ 2014-2019 E TREND FIUME MEDUNA (02SS2T26)

BACINO	Livenza
NOME FIUME	Fiume Meduna
CORPO IDRICO	IT0602SS2T26
CODICE EUROPEO	ITARW08Ll01300070FR
CONDIZIONI DI NATURALITÀ	Naturale
MACROTIPI	A1/Aa

RETE DI MONITORAGGIO	Sorveglianza
STAZIONE	PN008
COMUNE	Tramonti di Sotto
LOCALITÀ	Campeggio
COORDINATE (WGS84 - UTM 33N)	X: 329831 Y: 5129395

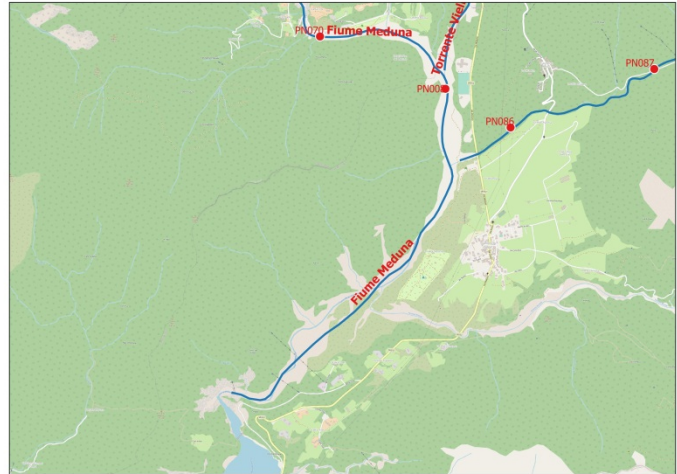
La stazione è situata tra Tramonti di Sopra e Tramonti di Sotto, nei pressi delle strutture sportive comunali. Il tratto interessato si trova in un territorio scarsamente antropizzato. La sponda sinistra presenta interventi di artificializzazione lungo l'argine, mostrando una vegetazione riparia parzialmente compromessa e segni di erosione.
