STATO DI QUALITÀ 2014-2019 E TREND TORRENTE LEALE (02SS2T156)

BACINO	Tagliamento
NOME FIUME	Torrente Leale
CORPO IDRICO	IT0602SS2T156
CODICE EUROPEO	ITARW10TG01700020FR
CONDIZIONI DI NATURALITÀ	Naturale
MACROTIPI	A1/Aa

RETE DI MONITORAGGIO	Sorveglianza
STAZIONE	UD177
COMUNE	Trasaghis
LOCALITÀ	Valle Avasinis
COORDINATE (WGS84 - UTM 33N)	X: 350670 Y: 5127614

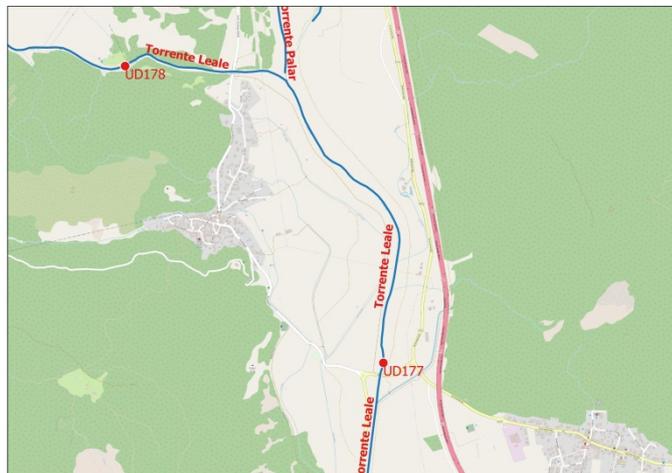
La stazione è situata in un tratto compreso tra l'abitato di Avasinis e l'immissione del canale SADE, che convoglia le acque in uscita dal lago di Cavazzo. La presenza di coltivazione intensive, l'estrema semplificazione della vegetazione perfluviiale e l'evidente erosione lungo le sponde, ne riducono fortemente la funzionalità, che risulta compresa tra il mediocre e lo scadente.
