STATO DI QUALITÀ 2014-2019 E TREND

ROGGIA DI MEZZO (06AS2T8)

BACINO	Tagliamento
NOME FIUME	Roggia di Mezzo
CORPO IDRICO	IT0606AS2T8
CODICE EUROPEO	ITARW10TG00200010VF
CONDIZIONI DI NATURALITÀ	Naturale
MACROTIPI	C/Ca

RETE DI MONITORAGGIO	Operativa
STAZIONE	PN052
COMUNE	Morsano al Tagliamento
LOCALITÀ	Bolzano
COORDINATE (WGS84 - UTM 33N)	X: 341545 Y: 5079913

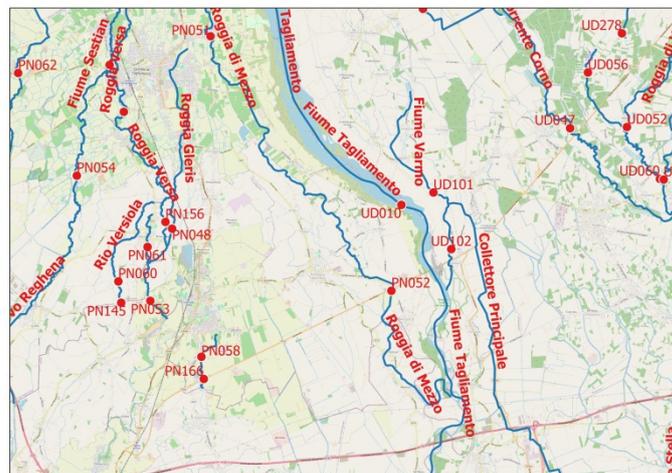
La roggia di Mezzo in questo tratto scorre parallela al fiume Tagliamento, in un territorio a netta prevalenza di colture intensive. L'area oggetto di campionamento presenta un intervento di arginatura in sponda sinistra, dove la vegetazione perifluviale è scarsa e discontinua. L'alveo è parzialmente rettificato con presenza di erosione sulla sponda sinistra. La funzionalità fluviale nel complesso risulta scadente.
