LE TRASFORMAZIONI AMBIENTALI DELLA LAGUNA DI GRADO E MARANO

Relazione Finale

Trieste - Febbraio 2010

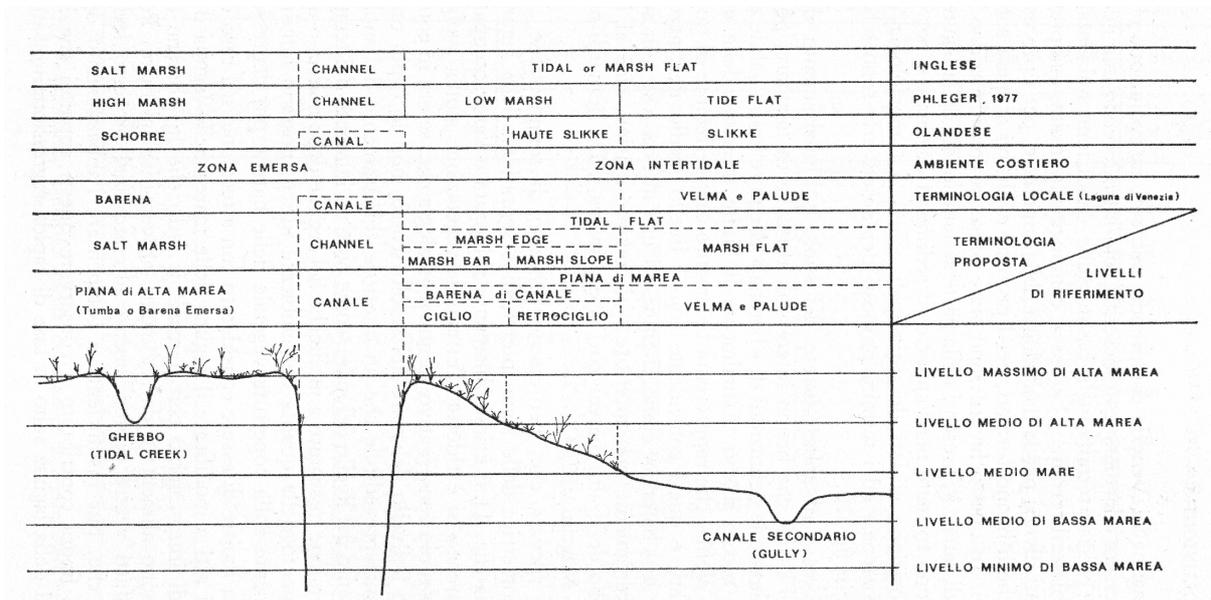
Fig.1: -Sezione tipo della barena con indicate le parti che la compongono (Albani et al., 1984)

Lungo il profilo le formazioni più elevate si realizzano nelle zone in cui la produzione primaria di sostanza organica è maggiore: queste sono spesso intercalate tra depressioni e concavità del terreno a forma di catino, denominate *chiari*. Tali bassure segnano le parti più interne della barena: qui infatti ristagnano le acque di alta marea (sizigiale) dopo il riflusso, che mescolandosi alle piogge meteoriche danno origine ad acquitrini salmastri (*salt pan*) poco profondi, alimentati da tortuosi e profondi *ghebi* (Fig. 1).

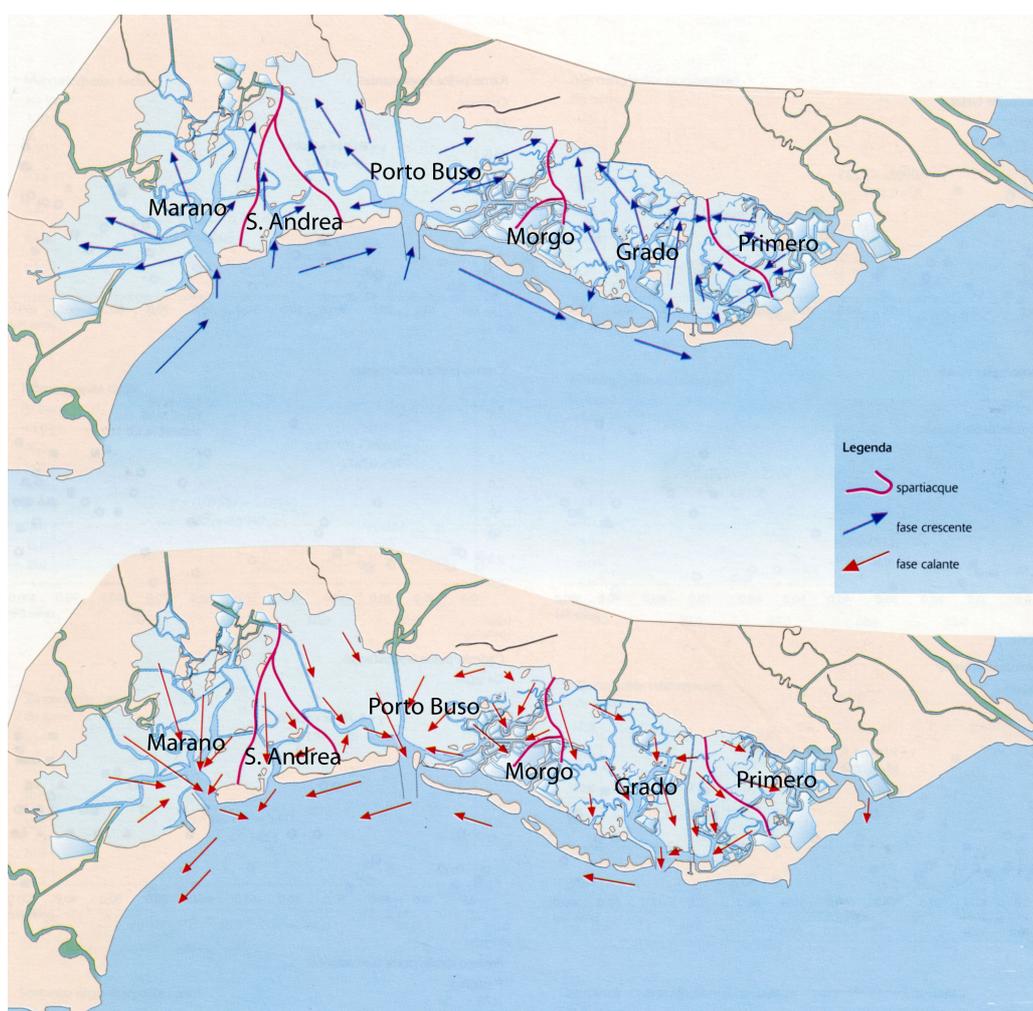
Fig. 2 - Suddivisione in bacini della laguna di Marano e Grado, con indicati i flussi di marea (Brambati, 1996).

A tale scopo ci si è avvalsi della suddivisione in bacini delle Lagune di Marano e Grado pubblicata da Brambati (1996) (fig. 2), per riportare le linee di partiacque lagunari.

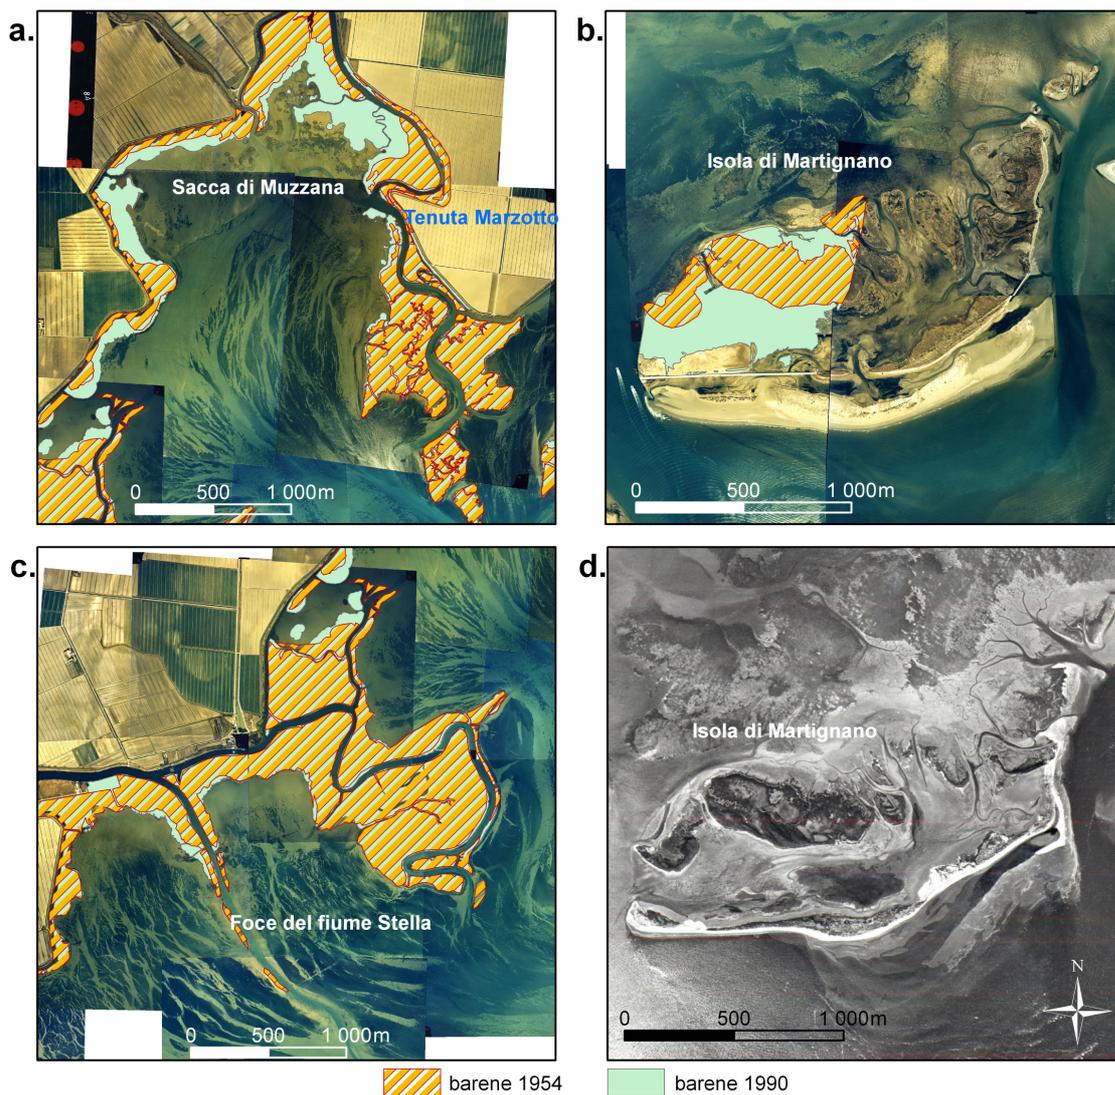
Fig. 7 - Dettagli zionali relativi al bacino di Marano: a. Esempio di aumento della superficie di barene di conterminazione lagunare riferita al periodo 1954-1990; c. Particolare della foce dello Stella a rilevare una stabilità delle zone di barena; b. e d. Confronto per l'Isola di Martignano nei due diversi periodi ad indicare l'accumulo di sedimento litorale e la crescita e saldatura delle barene di retrobarriera.

Nel periodo sono le aree di conterminazione lagunare ad Ovest di Marano (Secca di Muzzana) a registrare la maggior crescita in termini di superficie barenicola (fig. 7a). Crescita che si suppone benefica degli apporti sedimentari provenienti dal fiume Stella il quale conserva pressoché inalterato il suo delta endo-lagunare (fig. 7c.), e in misura minore dagli apporti del fiume Cormor. Interpretando le striature che si riconoscono al di sotto della superficie dell'acqua come prodotto delle correnti al fondo, è possibile giustificare un trasporto del materiale fluviale in direzione proprio della gronda lagunare, che per effetto della corrente di marea montante, viene deviato verso aree più protette in cui si attuano processi deposizionali con l'espansione laterale delle barene. Il grande accrescimento di quest'area è inoltre da porre in relazione con la chiusura e la bonifica di un'estesa area sul lato orientale della Secca (Bonifica Marzotto). Nella carta dell'IGM del 1951 si evidenzia come l'argine di conterminazione non fosse ancora stato costruito e l'area barenicola si estendesse ampiamente al di là dell'attuale argine.

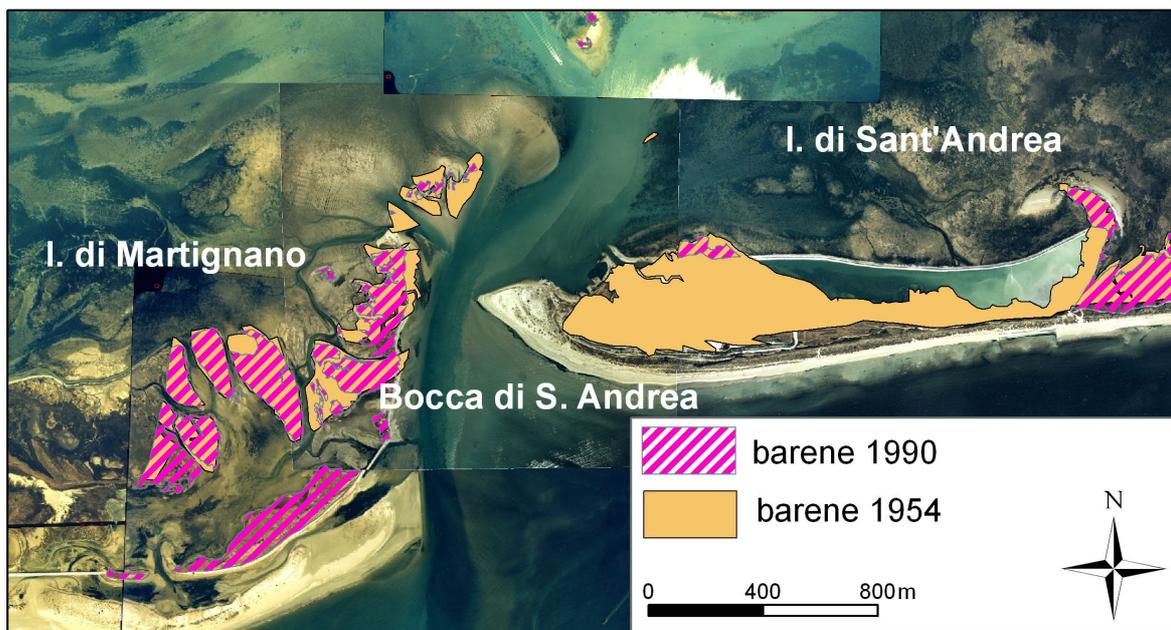
Fig. 8 - Particolare del bacino di S. Andrea in cui si può notare la notevole superficie di barene bonificate nell'isola di S. Andrea.

La perdita di 34 ha di barene, pari al -45.4% della superficie originaria, registrata per il bacino di Sant'Andrea è da riferire quasi totalmente alle modificazioni antropiche avvenute nell'isola di Sant'Andrea negli anni '80, con costruzione di una valle da pesca e la bonifica di una vasta porzione dell'area barenicola alle spalle della spiaggia, con complessiva perdita di superficie di circa 25 ha. Per quanto concerne le modificazioni avvenute nell'isola di Martignano si fa' riferimento a quanto già riportato per il bacino di Marano, in quanto il partiacque che divide i due bacini passa per il centro dell'isola stessa (Fig. 8). Per le barene posizionate lungo il canale della bocca di Sant'Andrea si assiste ad un arretramento del margine verso il canale dell'ordine dei 30/40 m legato alla tendenza evolutiva della bocca stessa, che come già indicato tende a migrare verso ovest. Anche le barene presenti internamente alla bocca, sulle quali sono presenti dei piccoli casoni, mostrano un rapido processo erosivo.

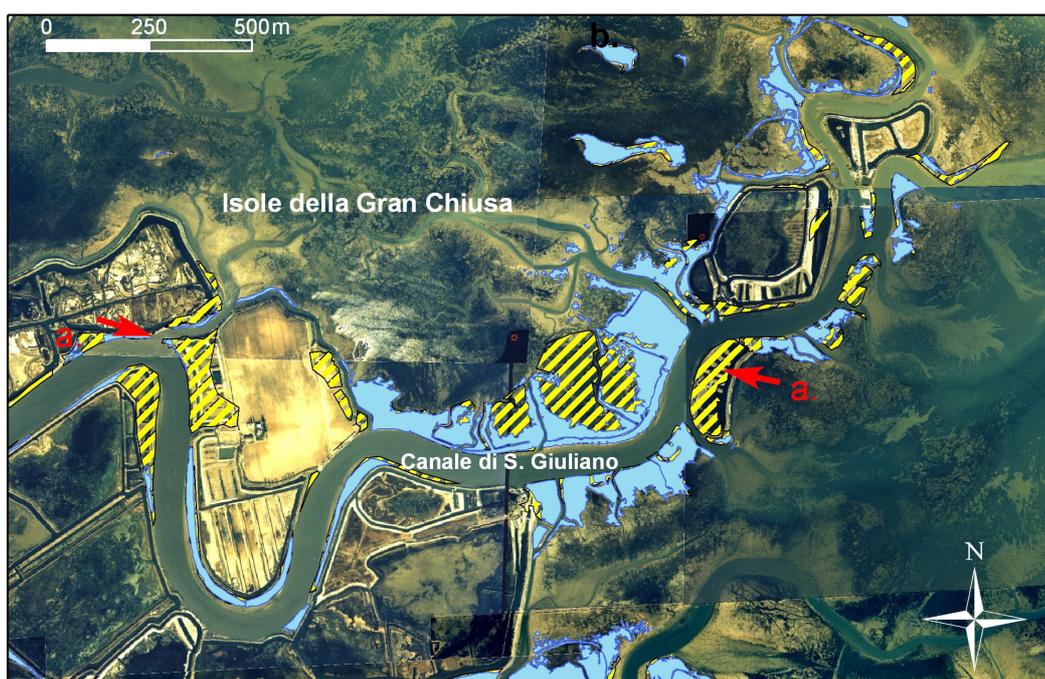
Fig. 9 - Particolare del bacino di Porto Buso dove si evidenziano forti perdite di barene per il gruppo di Isole della Gran Chiusa, mentre nei punti contrassegnati dalla lettera a. si riscontra come superfici barenicole una volta naturali siano state ora comprese in zone antropizzate.

Per il bacino di Buso i dati evidenziano una perdita della superficie totale delle barene pari a 37.9 ha, corrispondenti ad una riduzione del 23% della superficie originaria. In questo senso è doveroso sottolineare come in realtà il bilancio del bacino sia determinato da interventi antropici diretti, di cui il più importante è quello realizzato sull'isola di Sant'Andrea dove ben 32 ha di barene sono stati in parte eliminati per far posto ad aree coltivate ed in parte sottratti al flusso di marea acquistando il carattere di "barene antropizzate" e quindi, nel nostro caso, non più computate come superfici barenicole naturali. Alcuni altri interventi sono stati effettuati nella zona del canale di San Giuliano anche qui attraverso la costruzione di arginature per valli da pesca o aree agricole (fig. 9, lettera a).

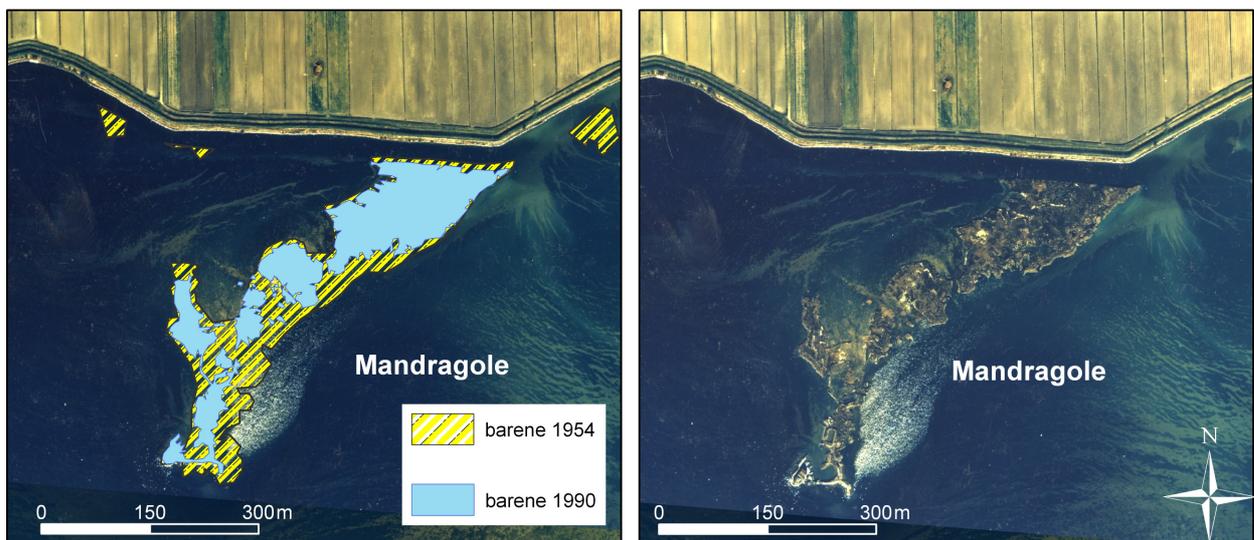
Fig. 12 - Mandragole, si noti il margine frastagliato e irregolare, sintomo di erosione dovuta a moto ondoso.

Lungo il tratto di gronda lagunare soprattutto nell'area delle Mandragole si riscontrano ulteriori perdite che sembrerebbero attribuibili ad un altro tipo di processo. Dalla fig. 12 si può notare come in questo caso la barena tenda ad essere interessata da un fenomeno di frammentazione della superficie, che nei punti in cui viene meno l'ampia estensione dell'apparato barenicolo, comporta una vera e propria rottura della struttura. Il margine di barena appare frastagliato ed irregolare soprattutto per il versante esposto ad est, a testimoniare un forte fenomeno di erosione del gradino antistante.

Il moto ondoso dispone infatti di un ampio fetch nella zona limitrofa in occasione di venti di Scirocco provenienti da SE. Concludendo, l'ubicazione farebbe pensare ad una possibile forma relitta (*pseudobarena*) della vecchia piana alluvionale che non potendo più contare sugli apporti terrigeni da parte degli immissari e su una loro distribuzione lungo questo tratto di gronda, sarebbe naturalmente destinata ad un progressivo deterioramento per mancanza di alimentazione.

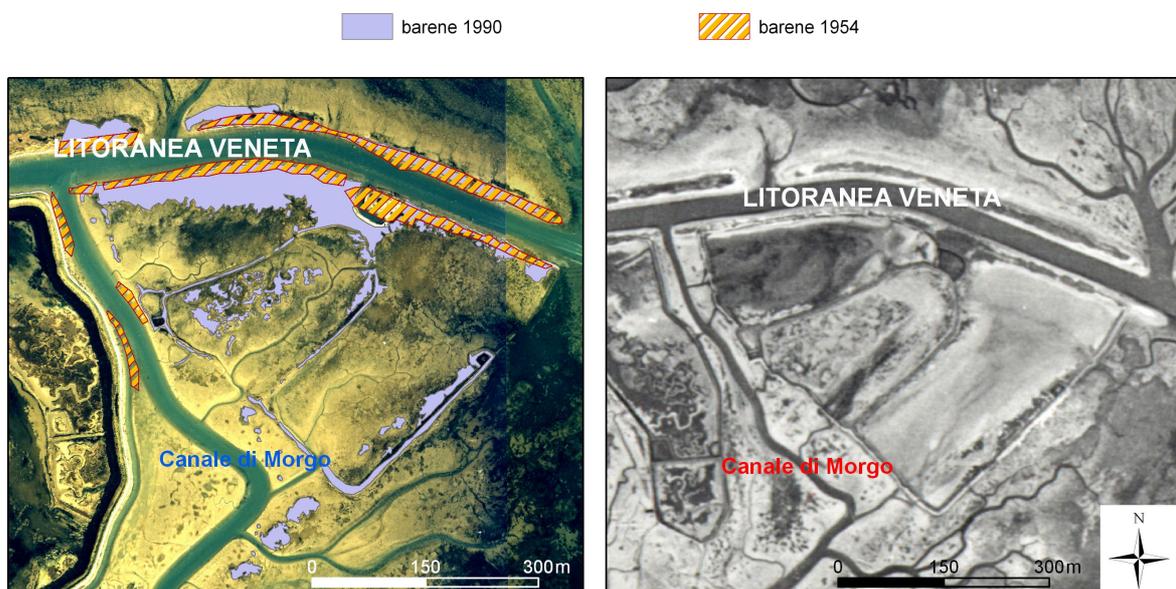
Fig. 13 - L'apertura della valle da pesca nel bacino di Mergo nella valle di Periselle

Un ulteriore guadagno in termini di superficie barenicola è rappresentato dall'apertura della vecchia valle da pesca che borda l'idrovia Litoranea Veneta nella valle di Periselle (fig. 13).

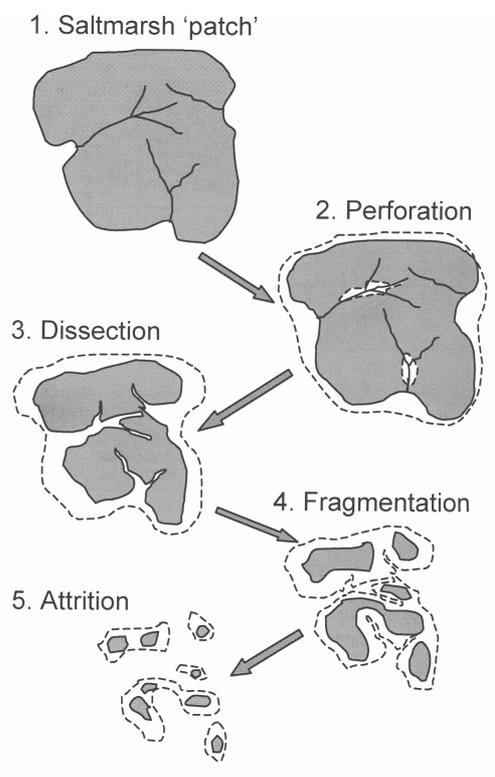
Fig. 14 - Modello di frammentazione di una barena basato su aereo-fotointerpretazione (da Baily e Pearson, 2007).

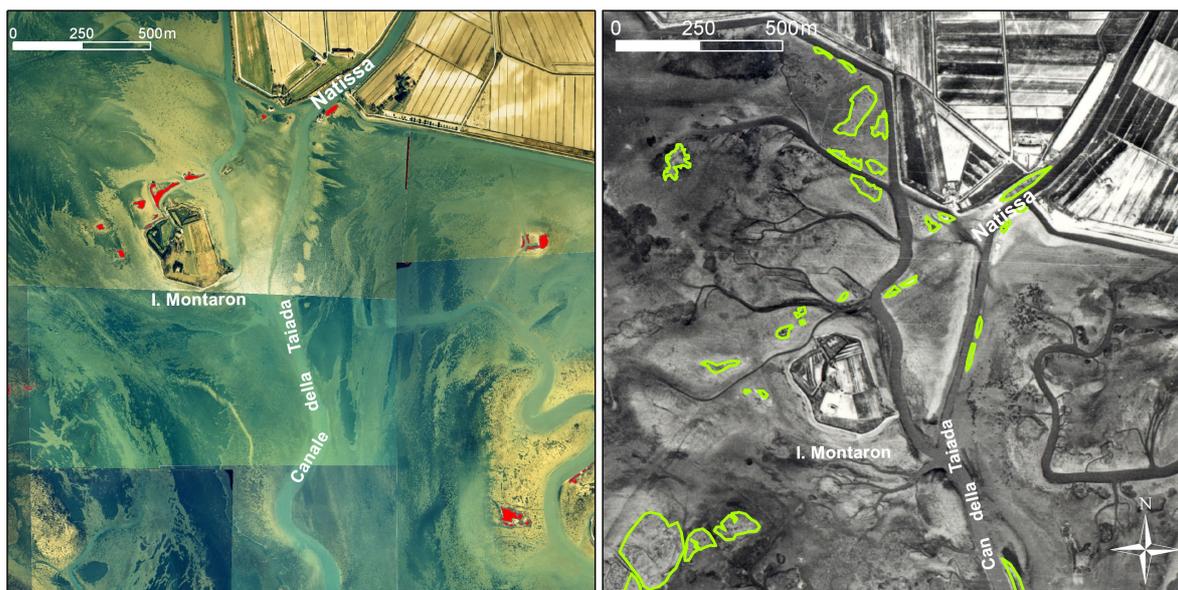
Fig. 16 - Delta endolagunare del fiume Natissa.

Si riscontra, infatti, come si sia modificato nel corso degli anni il già modesto delta endolagunare del fiume Natissa, con la quasi totale scomparsa delle uniche superfici di barena che lo contraddistinguevano, a testimoniare come sia ridotto il carico sedimentario immesso in laguna da tale corso d'acqua (fig. 16). Inoltre, a conferma di questa tesi è possibile notare dalla fig. 16 come la copertura vegetale del fondo lagunare nei pressi della foce si sia nel tempo intensificata lungo la parte orientale del canale, in quanto non più sopraffatta da fenomeni deposizionali del sedimento.

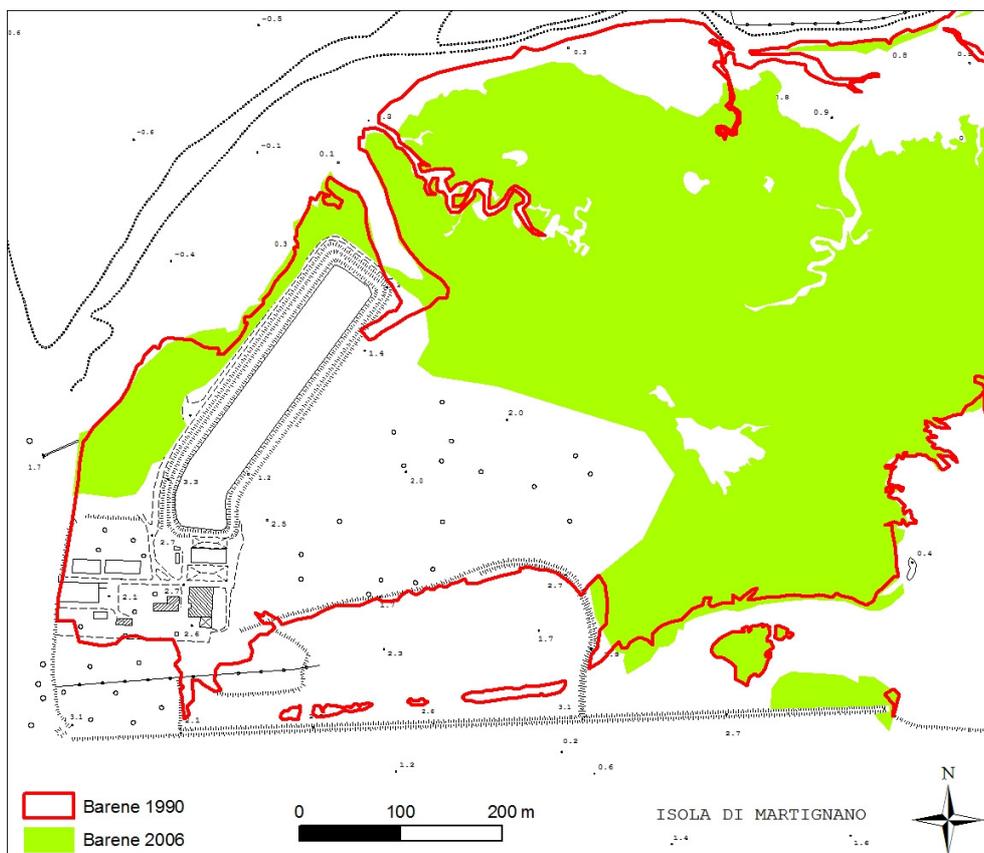
Fig. 19 – Isola di Martignano: costruzione di strutture per l'acquacoltura e l'allevamento di bivalvi, successiva al 1990.

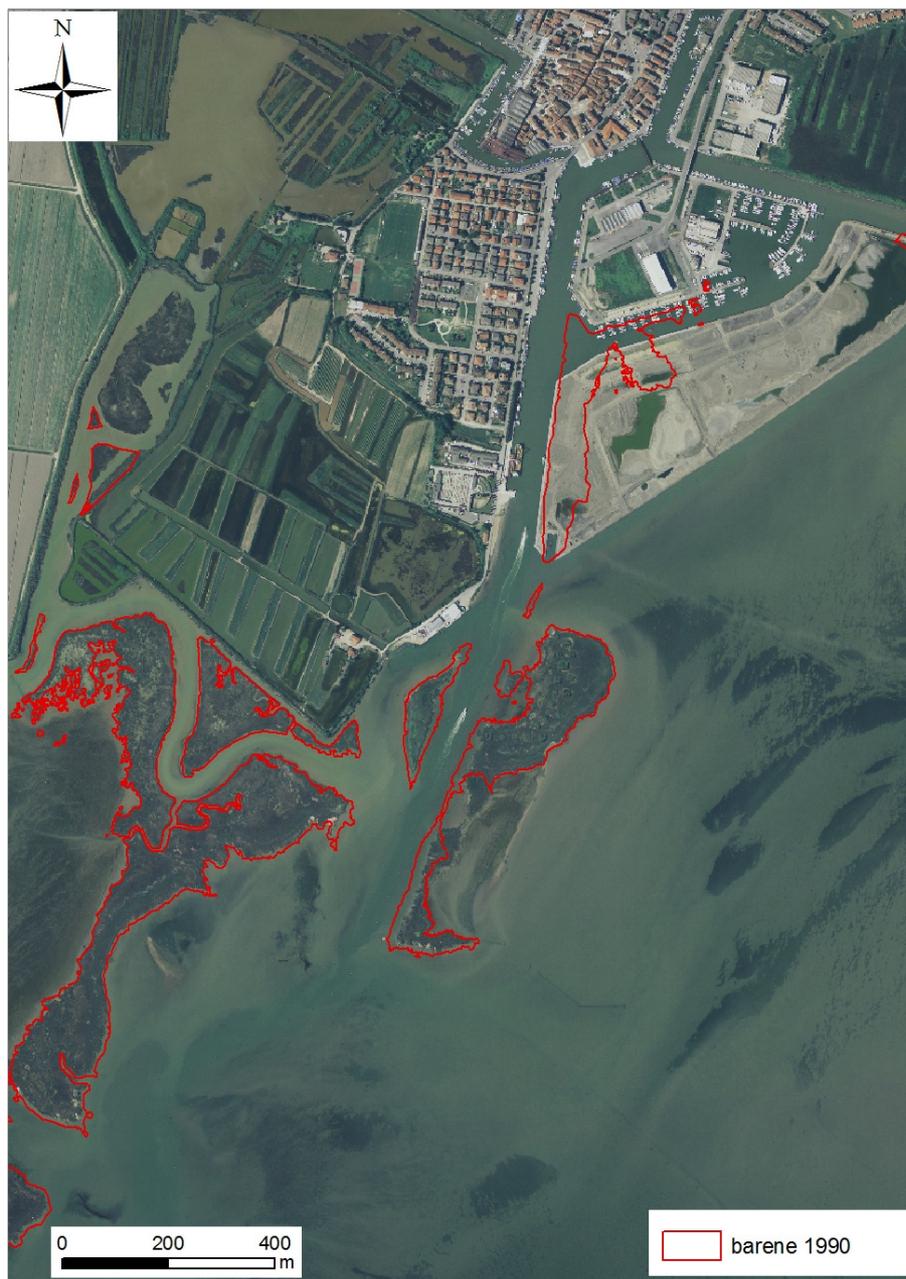
Fig. 20 - Foto aerea del 2006 dell'area di Marano Lagunare con il perimetro delle barene del 1990 (in rosso). Appare evidente, in alto nella foto, l'eliminazione di una barena di circa 4 ha, Alcuni siti appaiono sottoposti ad azione erosiva da parte del moto ondoso indotto dai venti

In alcuni casi il fenomeno erosivo si esplica lungo tutto il perimetro della barena, pur esposta a diverse direzioni. Si tratta di un fenomeno di erosione spesso accompagnato da scomparsa dei corpi minori o frammentazione dei corpi maggiori. É il caso dell'estremità del delta endolagunare del Cormor dove si assiste ad un evidente arretramento dei margini della barena sia sul lato del Canale Chiasellis (già in atto nel periodo precedente), sia su quello rivolto a sud verso lo specchio lagunare. In molti siti si riscontra una commistione di fenomeni erosivi e ripascitivi, come ad esempio nell'area della Bocca di Coron, dove si notavano nel 1990 due profonde insenature, di chiara origine antropica, che allo stato attuale sono parzialmente colmate, mentre immediatamente a ovest si è verificato un arretramento (fig. 21) . La regolarizzazione del bordo così avvenuta non sembra avere spiegazioni dinamiche dato che si tratta di un paraggio ridossato, potrebbe essere un naturale riequilibrio successivo alla sospensione della pressione antropica. Meccanismi simili si rinvengono anche nella Sacca dell'Albera.

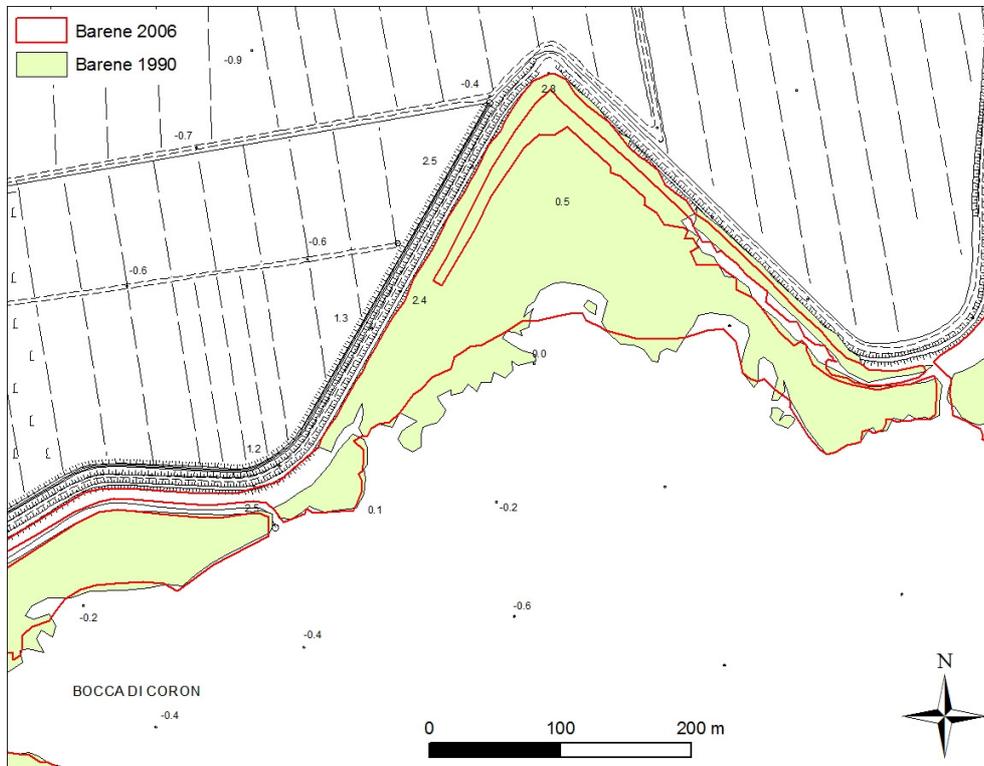
Fig. 21 – Riequilibrio successivo ad interventi antropici in Bocca di Coron.

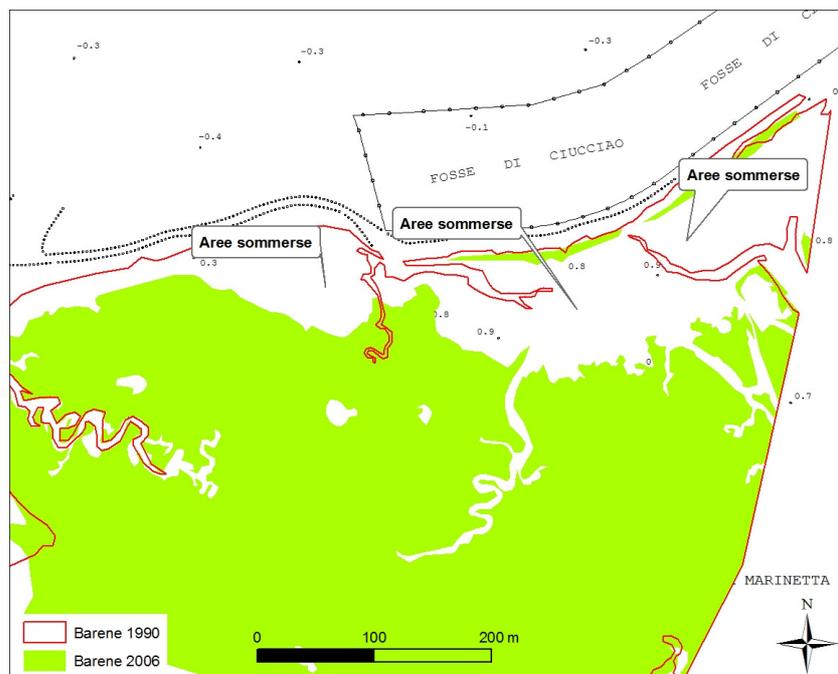
Fig. 22 – Porzione settentrionale dell'isola di Martignano, dove dalla digitalizzazione delle barene nel 1990 e nel 2006, si può chiaramente osservare la riduzione di superficie di barena.

diretta del sito potrà chiarire meglio la dinamica specifica (fig. 22). Esso coinvolge anche le barene localizzate sul lato orientale dell'isola, ma che appartiene al bacino di Sant'Andrea e quindi è stata computata all'interno di quest'ultimo.

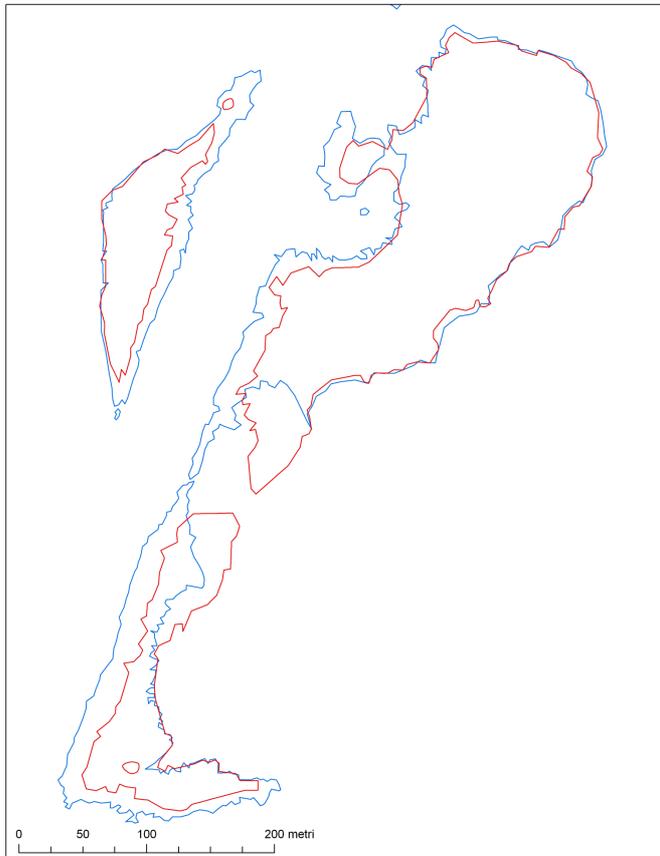
Fig. 23 – Canale di Marano: erosione dei margini delle barene lungo il canale, causata dal moto ondoso indotto dai natanti

Il traffico di natanti, con il relativo moto ondoso agisce soprattutto sulle barene di margine di canale, dove si assiste ad un arretramento del margine delle barene sul lato del canale unitamente ad una loro frammentazione. L'esempio più evidente è dato dalle barene lungo il canale di Marano che hanno subito una perdita di superficie pari a 1ha (fig. 23).

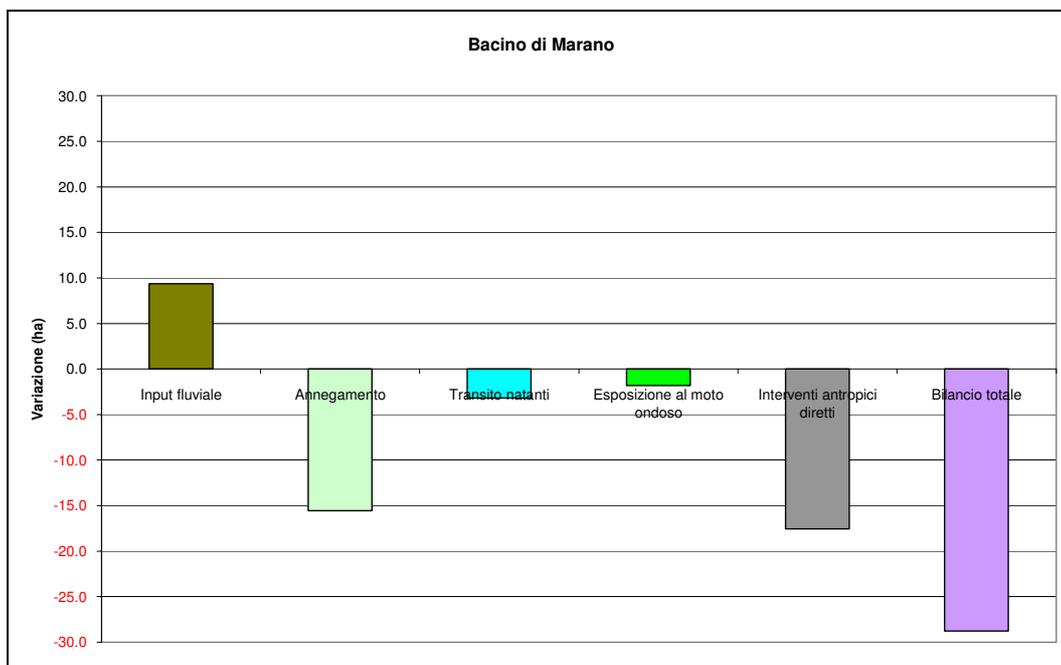
Fig. 24 – Istogramma che rappresenta la suddivisione e quantificazione dei fenomeni erosivo / deposizionali in atto nel periodo 1990/2006, nel bacino di Marano.

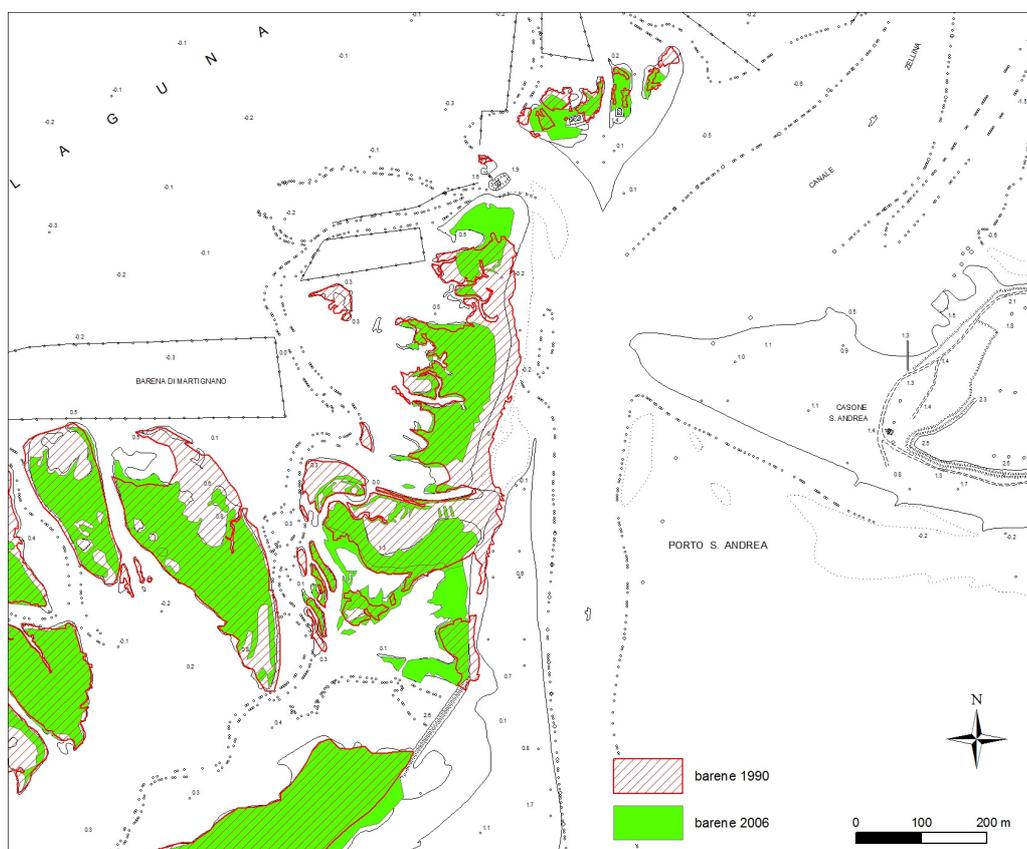
Fig. 25 – Confronto tra le superfici a barena nel 1990 e nel 2006, presso la Bocca di Sant'Andrea.

Le barene presenti lungo il lato occidentale del canale della Bocca di Sant'Andrea fanno registrare una tendenza erosiva per il periodo 1990-2006, riconducibile a due processi contemporanei (fig. 25). Sul lato laguna si verifica il processo di annegamento già descritto, mentre lungo il margine del canale si assiste ad un arretramento dell'ordine dei 30m del limite della sottile striscia di spiaggia presente. Ne è naturale conseguenza il trasporto della sabbia verso la laguna con seppellimento della vegetazione barenicola presente alle spalle. Accanto a ciò si assiste alla frammentazione dei corpi con apertura di nuovi canali.

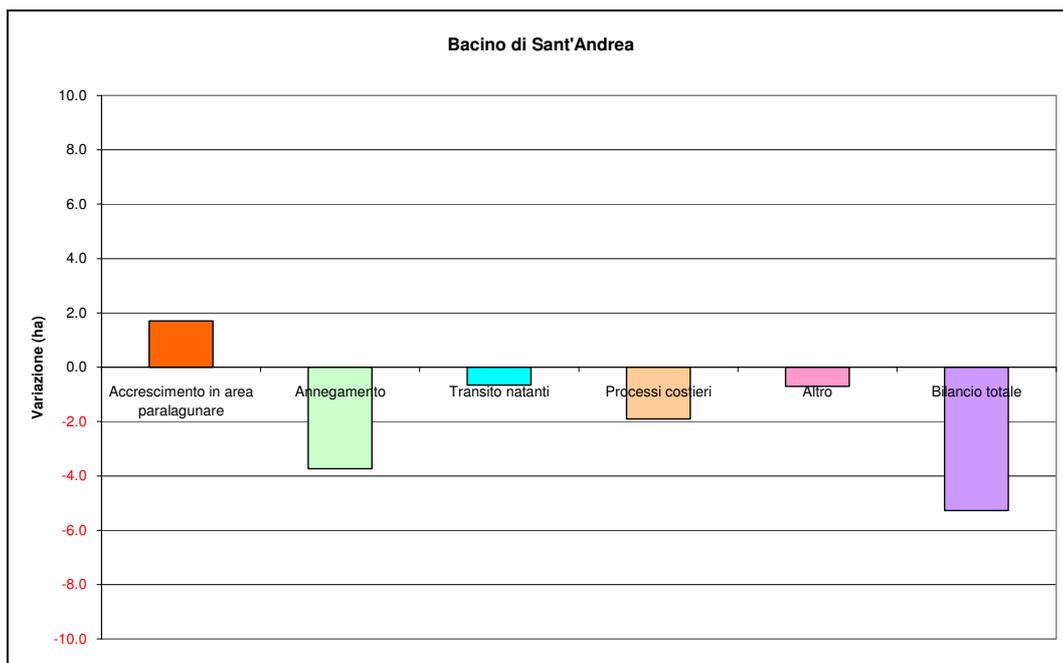
Fig. 26 – Istogramma che rappresenta la suddivisione e quantificazione dei fenomeni erosivo / deposizionali in atto nel periodo 1990/2006, nel bacino di Sant’Andrea.

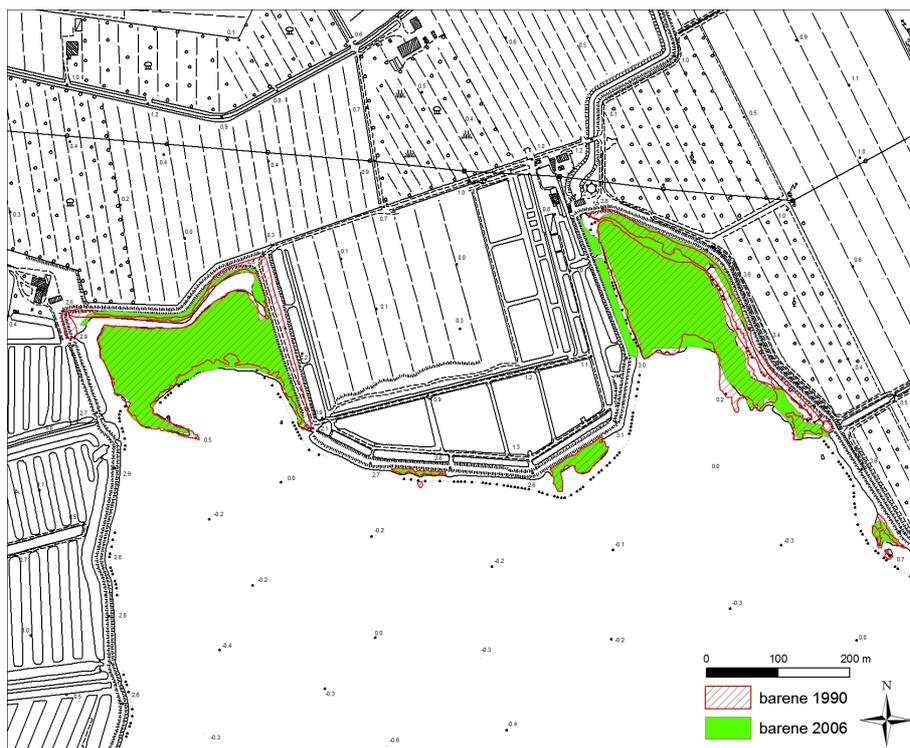
Fig. 27 – Confronto delle superfici a barena per il periodo 1990/2006 nella zona di gronda lagunare ad est di Marano, le barene localizzate nelle due insenature protette mostrano un certo ampliamento della superficie sul lato verso laguna. E' visibile anche, nell'insenatura a sinistra, la sottrazione di una striscia di superficie a barena sul lato orientale, dovuta ad intervento di riassetto degli argini.

Già poco presente nel 1990, questa tipologia di barena appare in limitata espansione sul lato interno della laguna, ciononostante il bilancio complessivo del periodo risulta debolmente negativo (perdite pari a 0.2 ha), a causa di una sottrazione di superficie (0.4 ha) per interventi di riassetto del sistema arginale e di canalizzazione della bonifica (fig. 27).

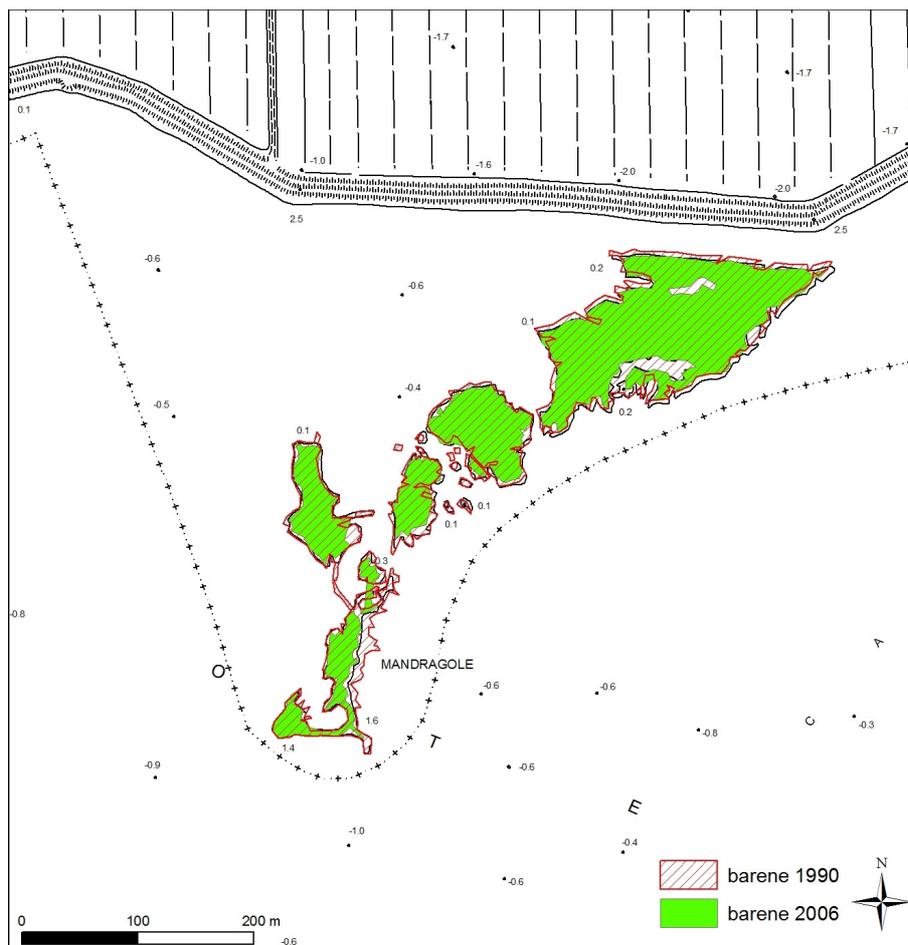
Fig. 28 – Confronto delle superfici a barena per il periodo 1990/2006 nella zona delle Mandragole, i fenomeni erosivi coinvolgono maggiormente le barene più meridionali.

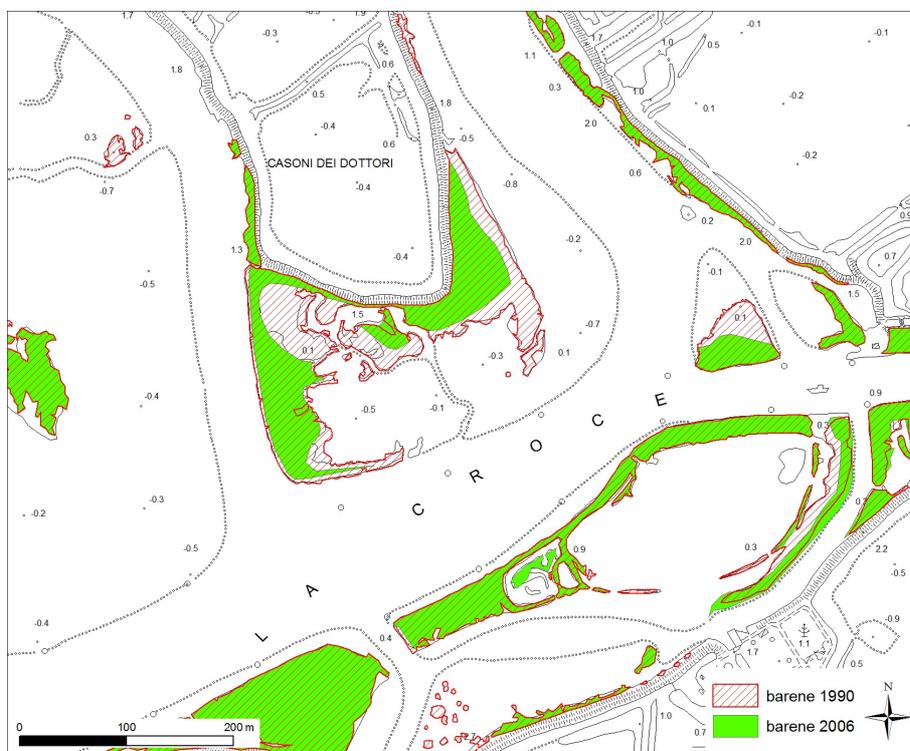
Fig. 30 – Confronto delle superfici a barena per il periodo 1990/2006, per un tratto della Litoranea Veneta / Canale Anfora Vecchia, a nord del canale si notano diffusi processi di erosione.

La prima parte della Litoranea Veneta provenendo da Buso è caratterizzata da una zona a barene che la bordano a nord: si tratta dell'unica area abbastanza naturale con un'estensione di circa 8.2 ha che però si presentava più estesa nel 1990 con 10.2 ha, siamo in una zona a forte traffico di natanti, quindi sicuramente i processi erosivi ne trovano origine; si assiste soprattutto alla sparizione dei corpi più piccoli (fig. 30).

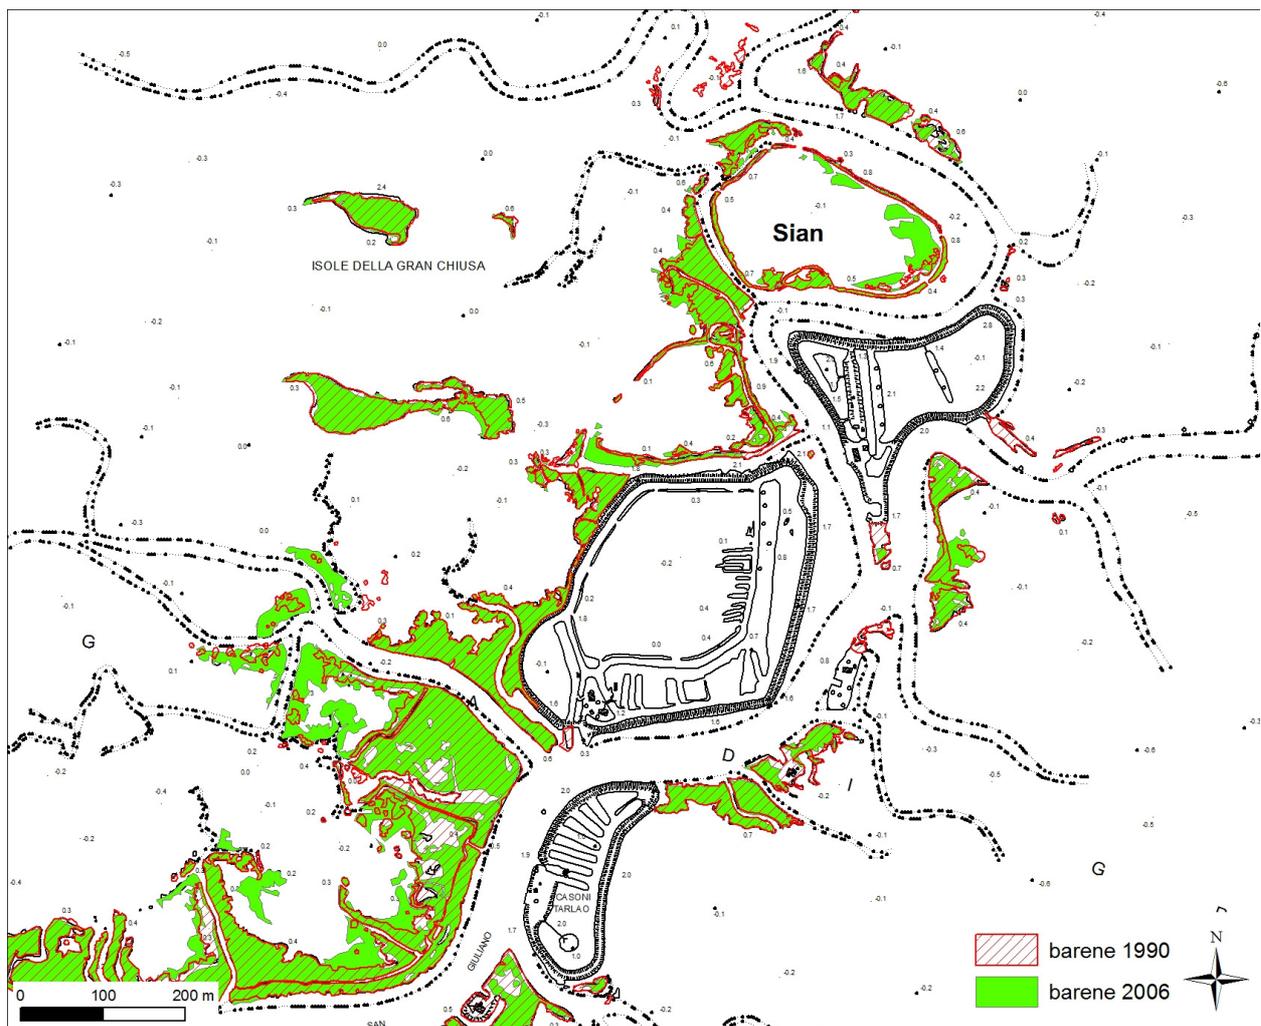
Fig. 31 – Confronto delle superfici a barena per il periodo 1990/2006, nell'area della Gran Chiusa-.

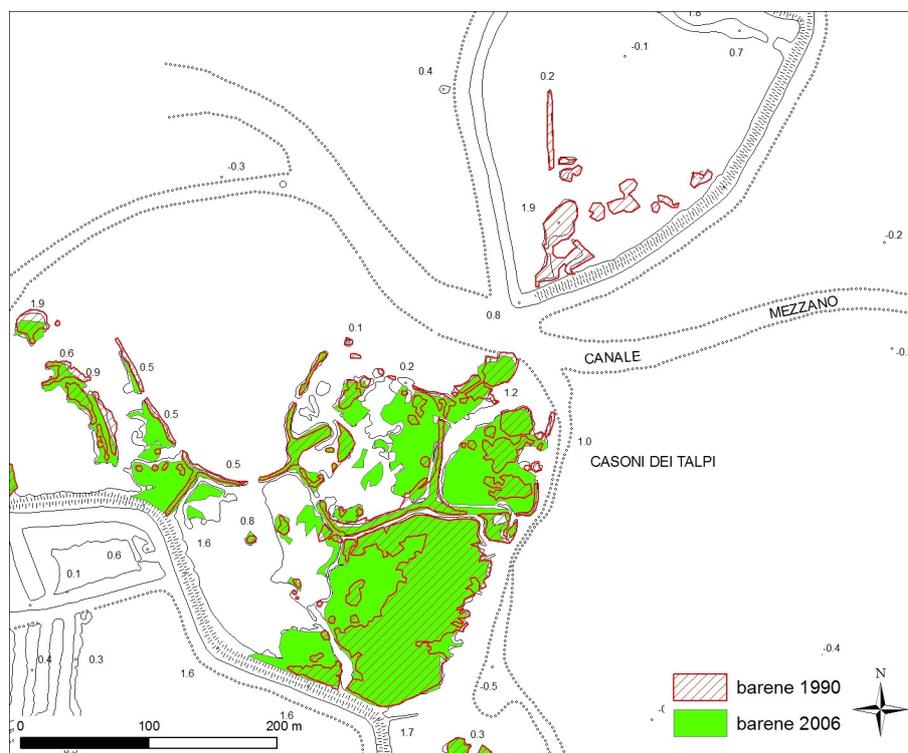
Fig. 32 – Confronto delle superfici a barena per il periodo 1990/2006, nell'area di Casone dei Talpi.

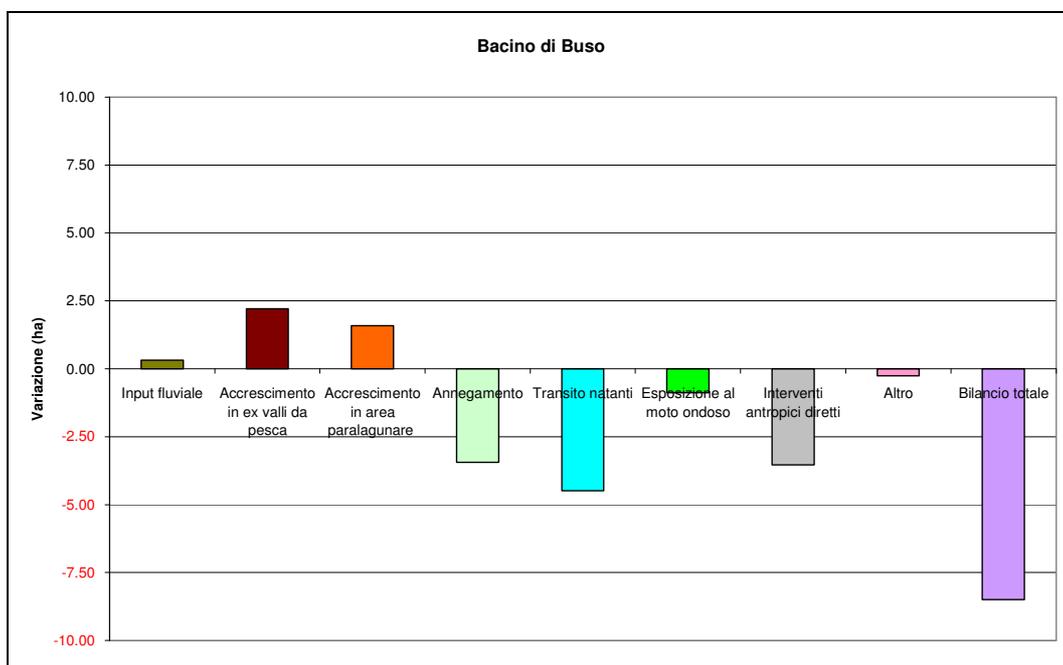
Fig. 33 – Istogramma che rappresenta la suddivisione e quantificazione dei fenomeni erosivo / deposizionali in atto nel periodo 1990/2006, nel bacino di Buso.

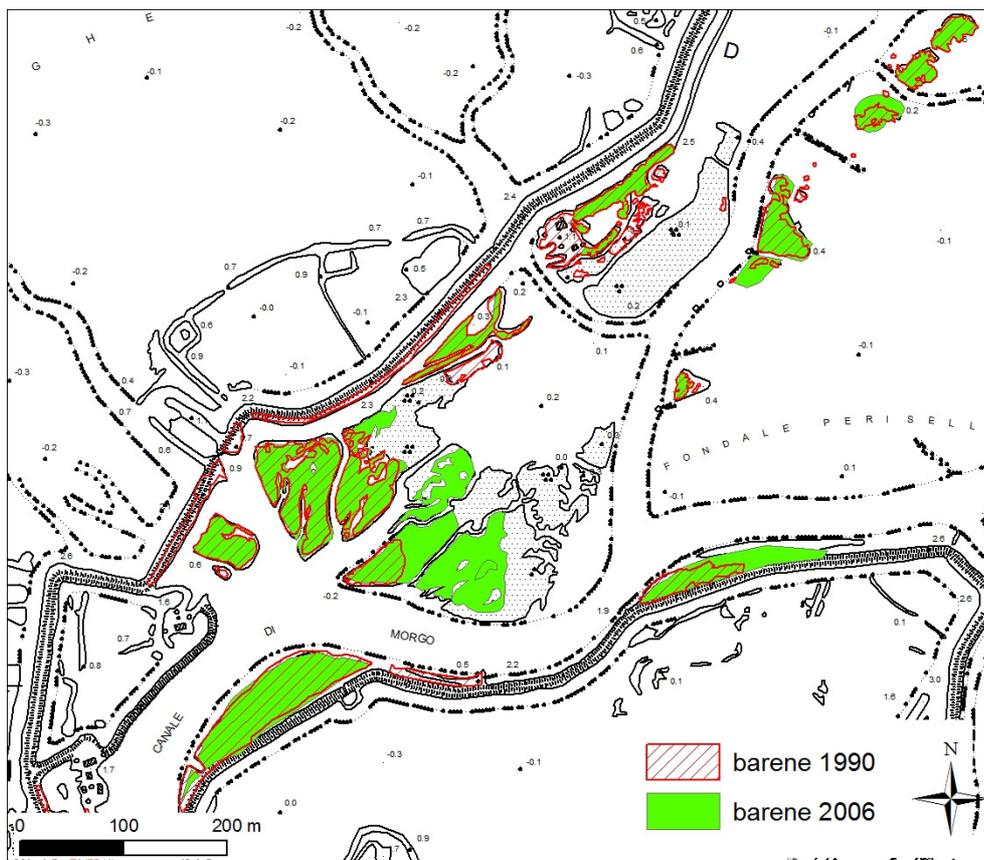
Fig. 34 – Confronto delle superfici a barena per il periodo 1990/2006, nell'area del Canale di Mergo e Fondale Periselle.
