LE TRASFORMAZIONI AMBIENTALI DELLA LAGUNA DI GRADO E MARANO

Relazione Finale

Trieste - Febbraio 2010

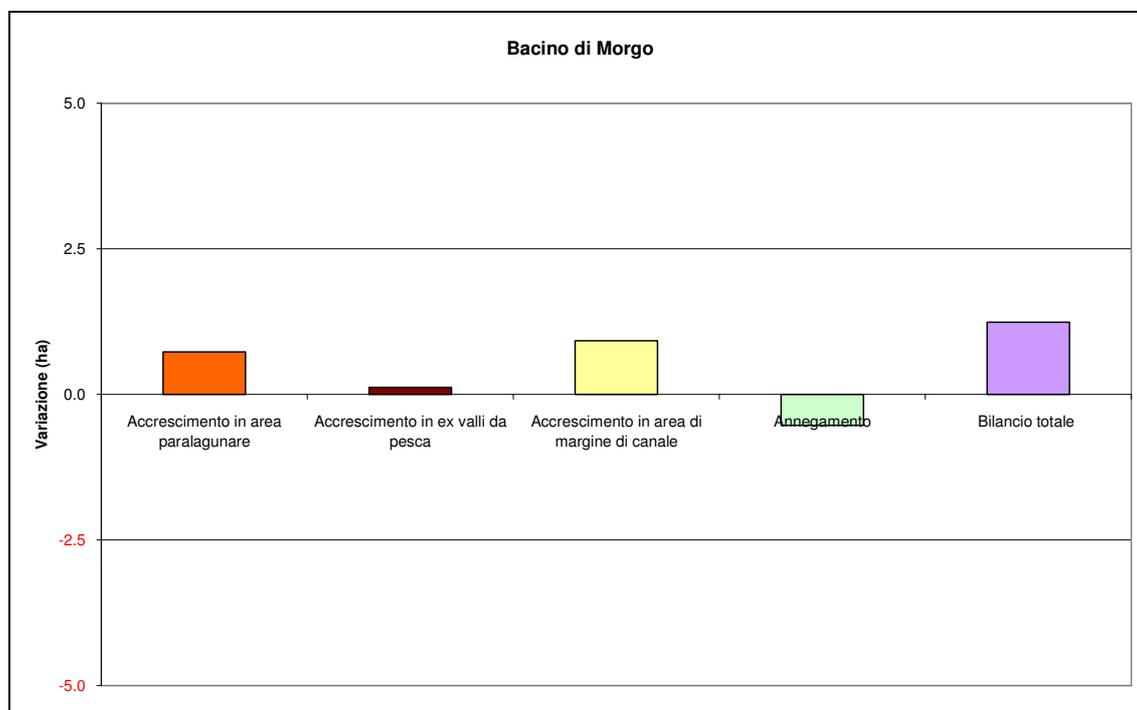
Fig. 35 – Istogramma che rappresenta la suddivisione e quantificazione dei fenomeni erosivo / deposizionali in atto nel periodo 1990/2006, nel bacino di Morgo.

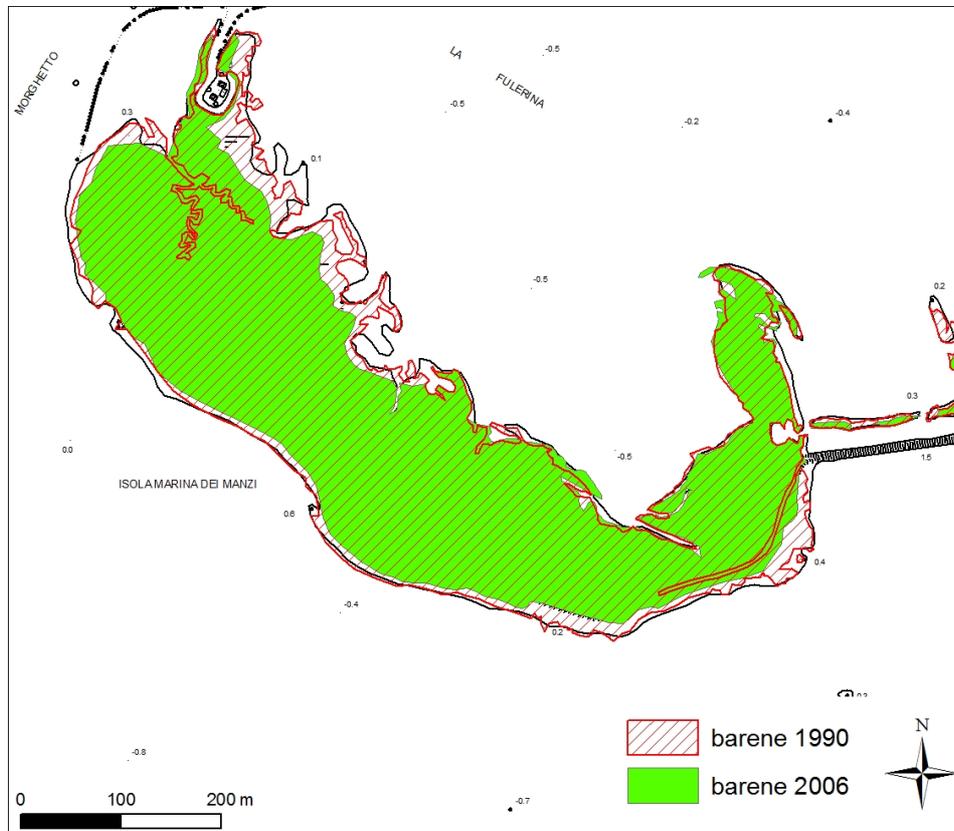
Fig. 36 – Confronto delle superfici a barena per il periodo 1990/2006, per l'isola di Marina dei Manzi.

Soprattutto per Marina dei Manzi si evidenzia un fenomeno erosivo che interessa soprattutto il margine nordorientale, dove si mostrano evidenti fenomeni di annegamento con regressione della vegetazione delle barene (Fig. 36). Il fenomeno si riscontra in modo meno evidente per Isola Marina di Macia. La perdita complessiva

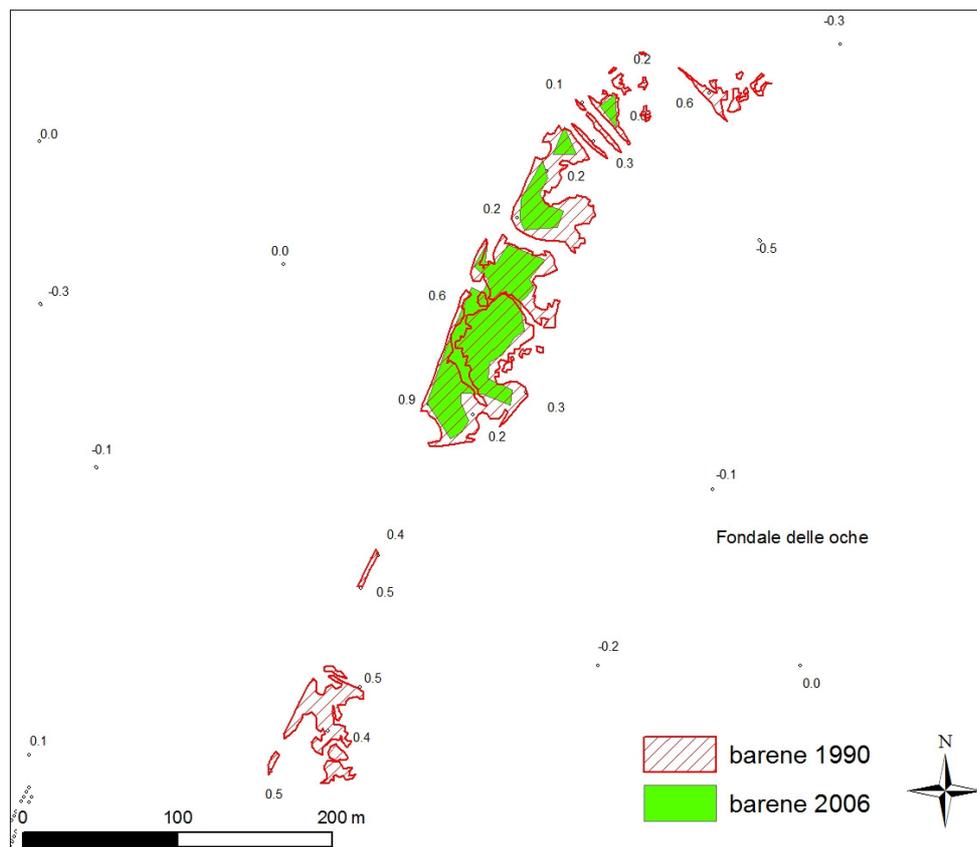
Fig. 37 – Confronto delle superfici a barena per il periodo 1990/2006, per le barene adiacenti al fondale delle Oche.

– Barene adiacenti al **fondale delle Oche**, qui si assiste ad una perdita di superfici pari a 0.5 ha (la superficie era di 1 ha nel 1990 ridotta a 0.5 nel 2006), il fenomeno è molto simile a quello descritto per le barene di margine lagunare, risultato di evidente mancanza di alimentazione e insieme esposizione al moto ondoso per il grande fetch disponibile (fig. 37).

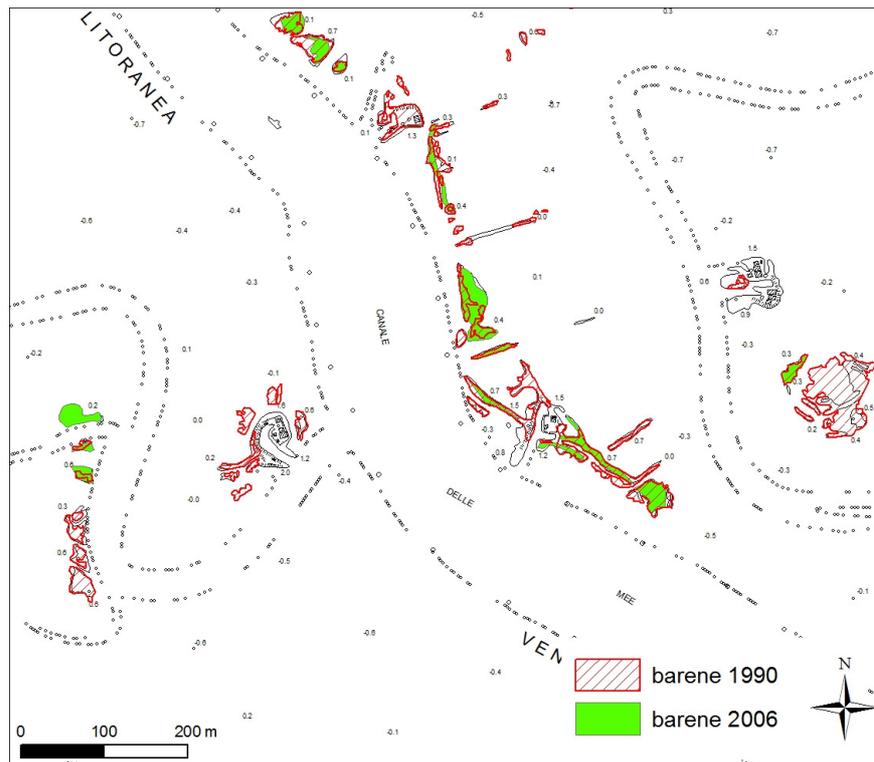
Fig. 38 – Confronto delle superfici a barena per il periodo 1990/2006, nell'area del Canale delle Mee.

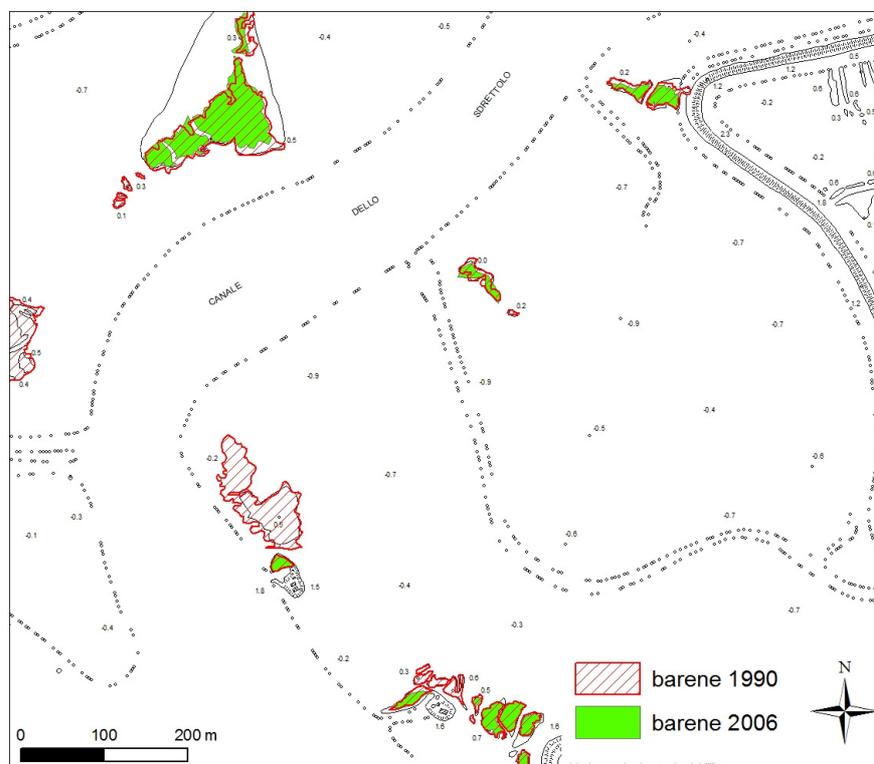
Fig. 39 – Confronto delle superfici a barena per il periodo 1990/2006, nell'area del Canale Sdrettolo.

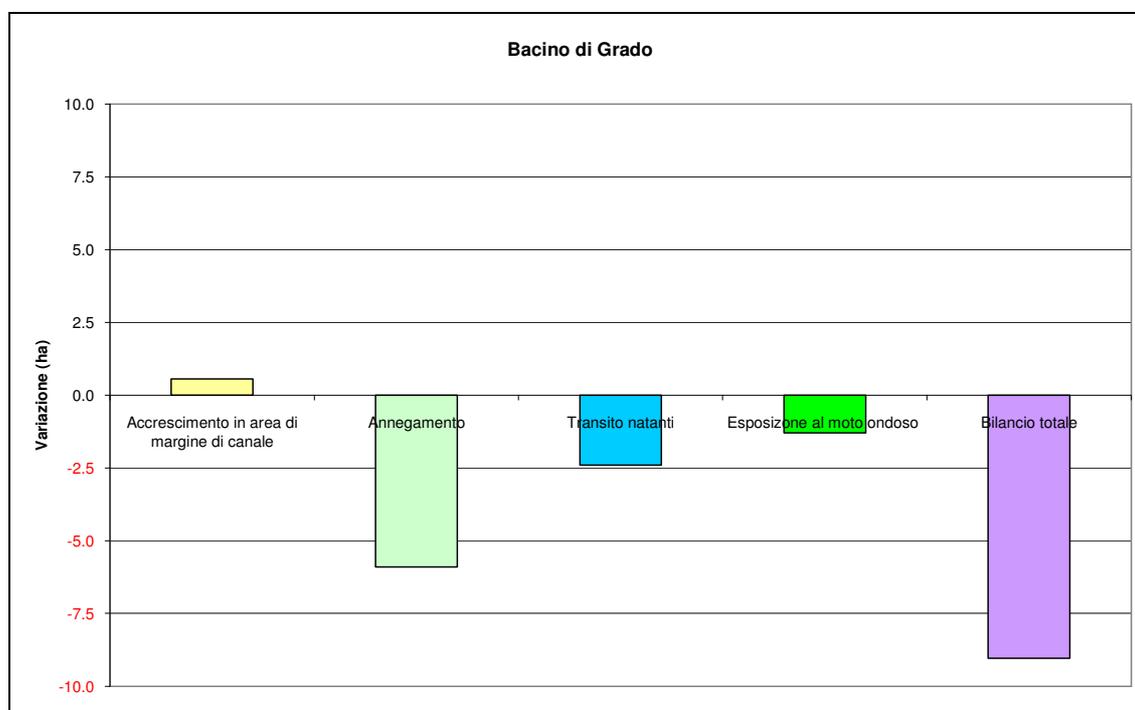
Fig. 40 – Istogramma che rappresenta la suddivisione e quantificazione dei fenomeni erosivo / deposizionali in atto nel periodo 1990/2006, nel bacino di Grado.

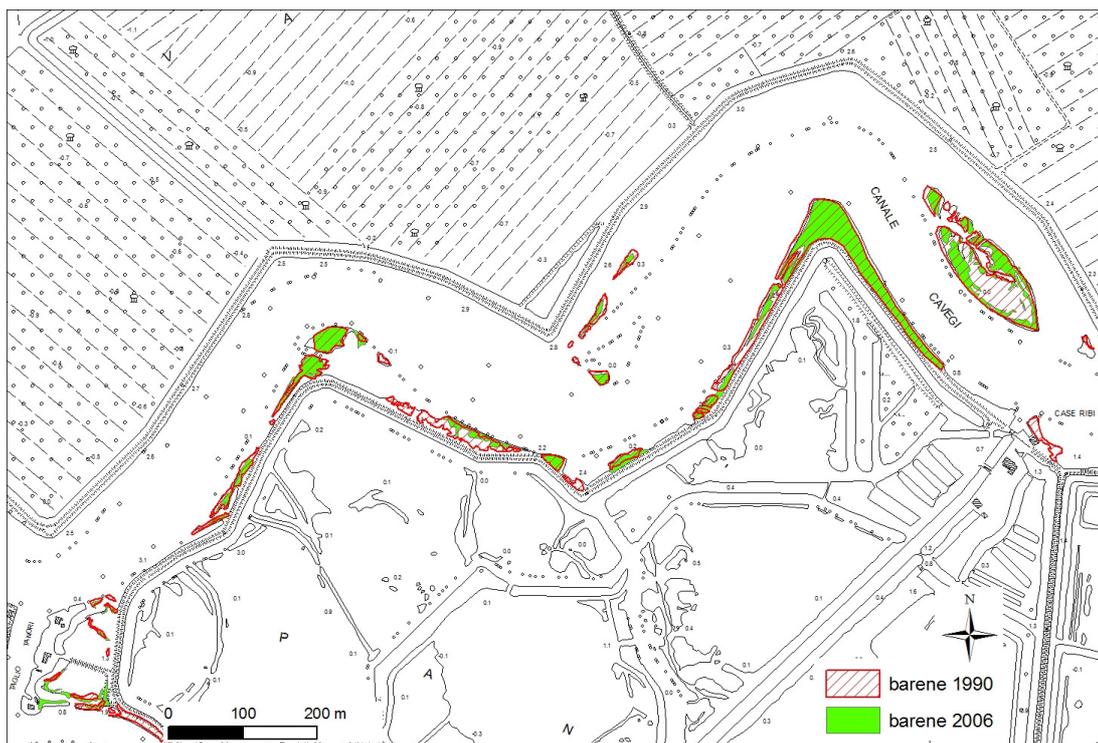
Fig. 41 – Confronto delle superfici a barena per il periodo 1990/2006, nell’area del Canale dei Cavegi.

- Canale di Primero: lungo il primo tratto del Canale di Primero, ossia dalla foce alla confluenza con il canale Cavegi, le barene sono poco presenti, le variazioni danno come risultato una sostanziale stabilità data dalla sommatoria della scomparsa di alcuni lembi presenti nel 1990, compensati però dall'ampliamento di altre aree. Non si evidenzia comunque in questo caso la diffusa erosione ai margini presente lungo altri canali principali della laguna; lungo tutto il resto del corso del canale fino a Taglio Tanori le barene sono limitate ai bordi del canale dalla presenza praticamente continua degli argini delle valli da pesca, occupano quindi strisce in genere poco ampie posizionate tra il canale e l'argine e presentano di conseguenza morfologie poco articolate. Fa eccezione un'area posizionata sul lato sinistro del canale subito ad est della confluenza col canale Cavegi; esso ha subito durante il periodo interessato un processo erosivo abbastanza rilevante (da 1.6 a 0.9 ha) con annegamento, frammentazione dei corpi di maggiori dimensioni e scomparsa dei corpi minori.

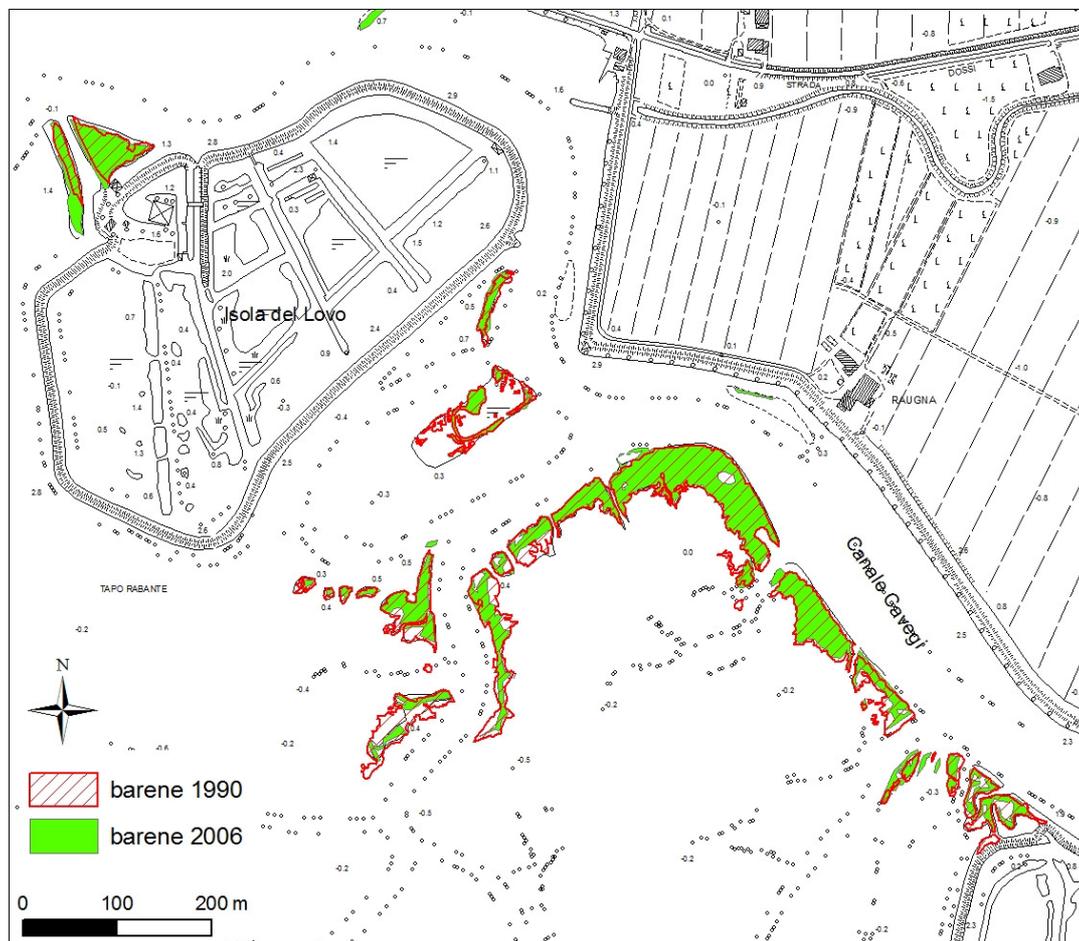
Fig. 42 - Apparato di barene di canale tra l'Isola del Lovo e Valle Longal: in questo caso sono visibili dei processi erosivi con un arretramento soprattutto del margine opposto a quello del canale (annegamento), scomparsa delle barene più piccole ed in alcuni casi frammentazione dei corpi maggiori.

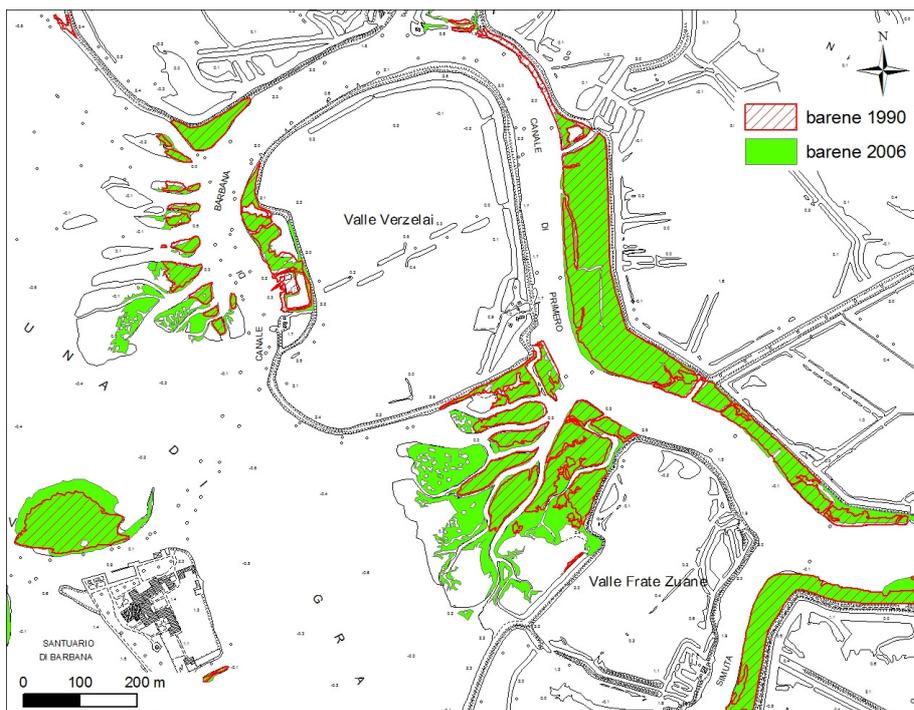
Fig. 43 - I due apparati di barene di margine di canale che hanno subito i più significativi accrescimenti durante il periodo 1990/2006, vedi punti (b) e (c) nel testo.

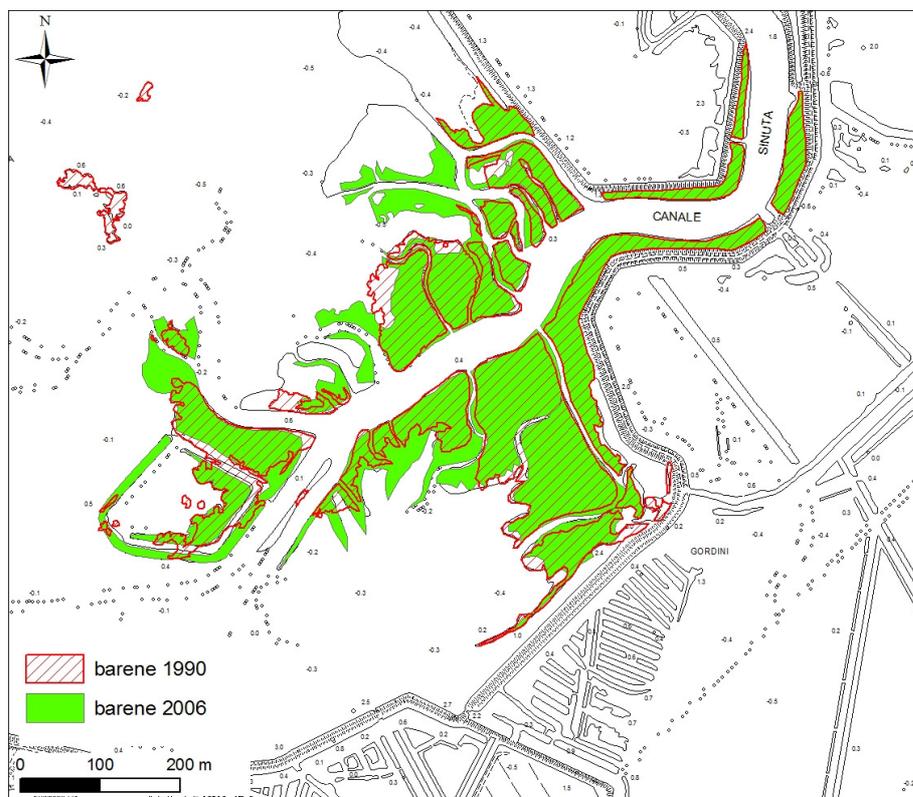
Fig. 44 - Apparato di barene di margine di canale localizzato nella porzione terminale del Canale di Simuta, vedi punto (d) nel testo

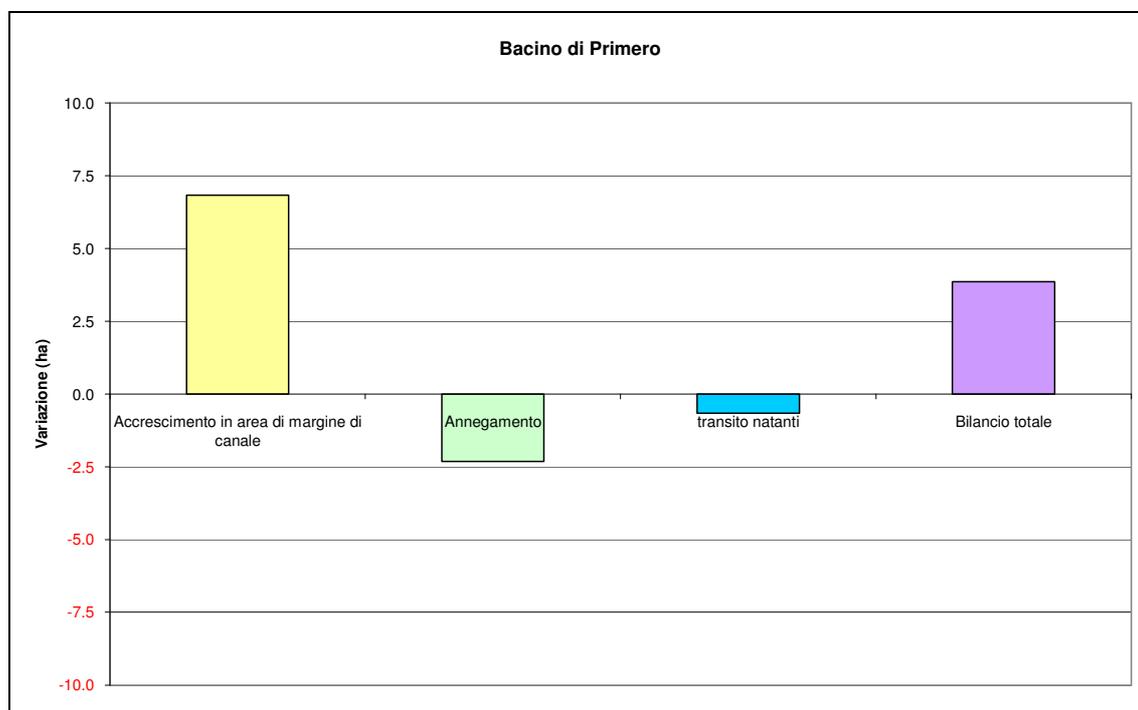
Fig. 45 – Istogramma che rappresenta la suddivisione e quantificazione dei fenomeni erosivo / deposizionali in atto nel periodo 1990/2006, nel bacino di Primero.

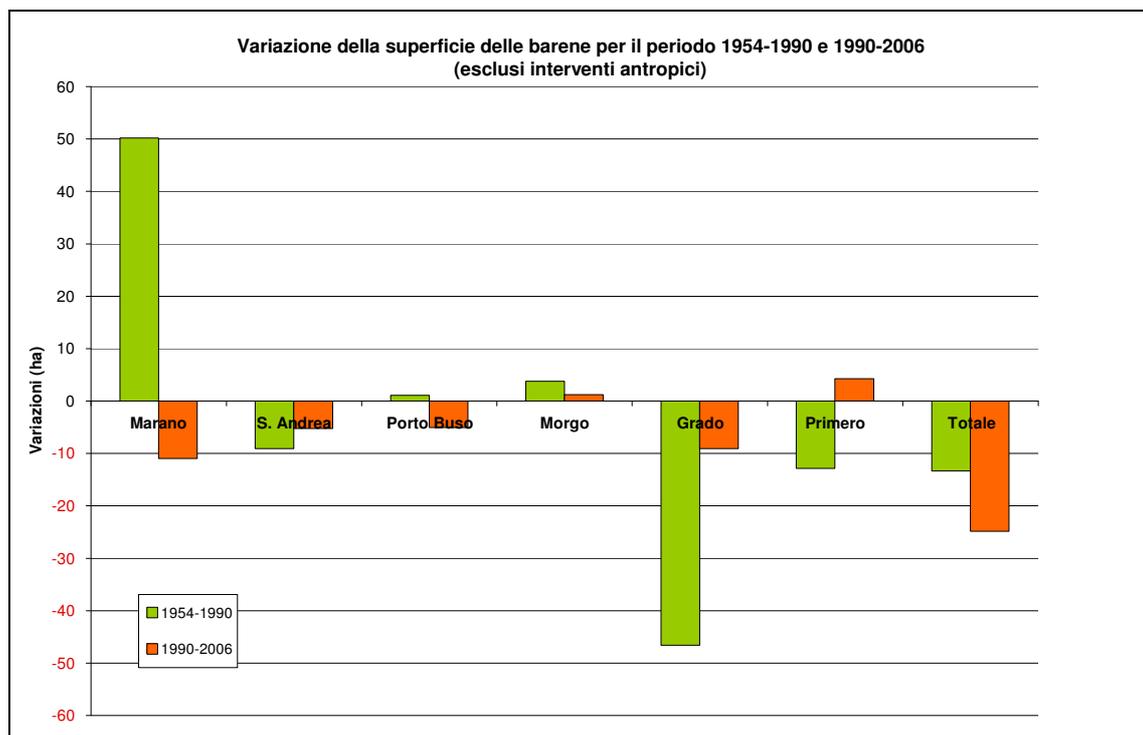
Fig. 46 - Modificazioni “naturalì” avvenute in laguna nei due periodi considerati

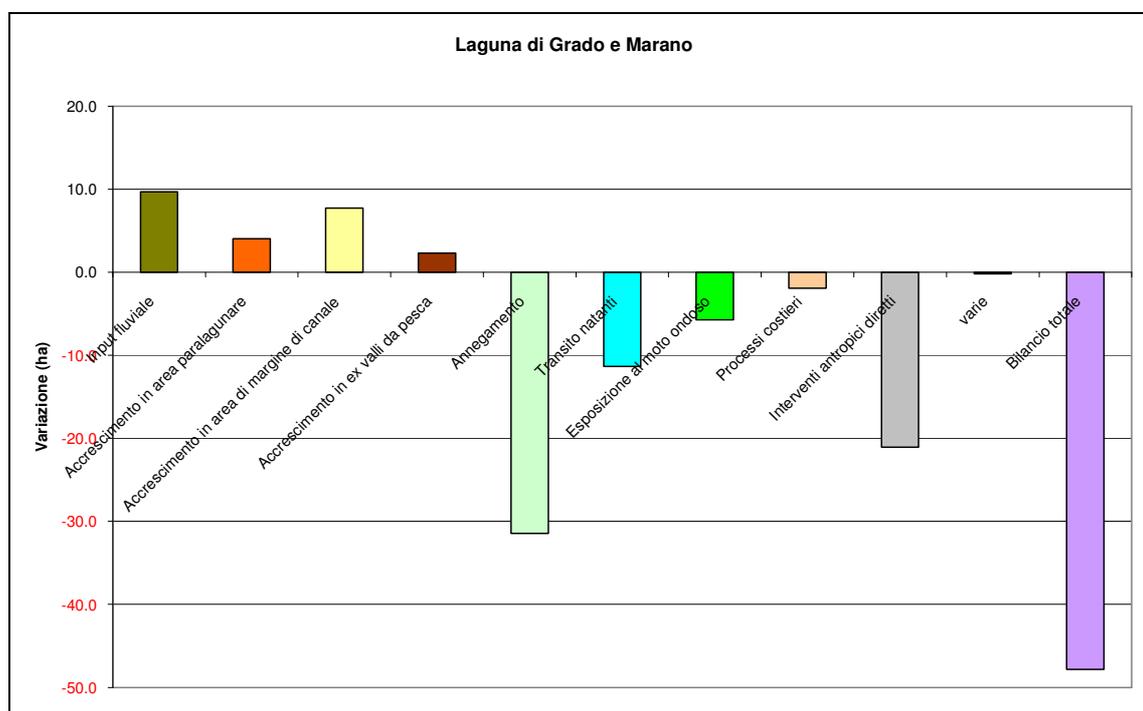
Fig. 47 – Tipologia dei fenomeni riscontrati nel periodo 1990-2006

In numerosi casi infatti, la subsidenza locale derivante da una compattazione del sedimento argilloso e della torba, ha dato origine a veri e propri fenomeni di sommersione delle barene, come nel caso delle barene di retrobarriera, posizionate alle spalle dell'isola di Martignano . L'ingressione marina all'interno dei chiari, ha portato al progressivo allagamento delle zone a più basso gradiente lasciando emerse solo le quote più elevate in prossimità dei canali, dove prevalgono i processi di sedimentazione delle acque incanalate, o vicino alle isole. Nonostante non si disponga di misurazioni effettive dei tassi di accrescimento verticale delle barene, in alcune zone il grado di destabilizzazione è tale da presupporre che l'apporto sedimentario che giunge in laguna non sia sufficiente a garantire la compensazione dei fenomeni di erosione, subsidenza e relativo eustatismo, con la conseguente inondazione dell'apparato.

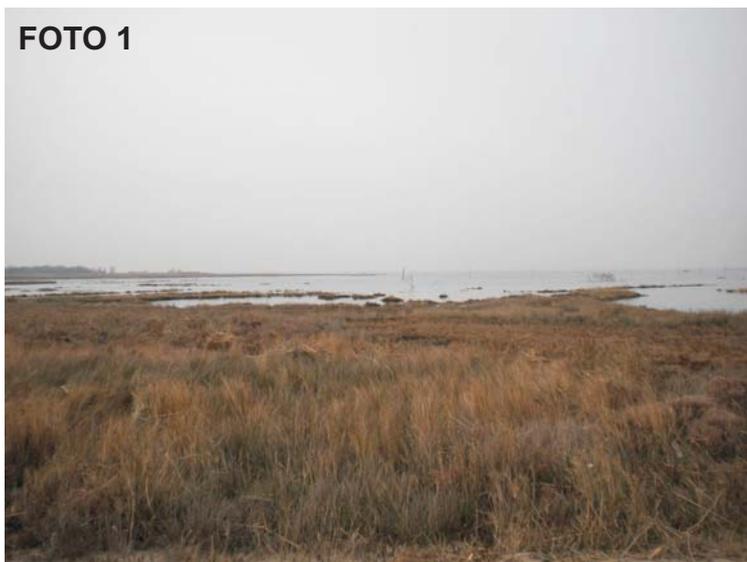
FOTO 1

Esempio 1 - Bacino di Sant'Andrea: barene di retrobarriera alle spalle dell'Isola di Martignano (FOTO 1)

Si assiste ad una regressione della vegetazione ed una conversione da barena a velma. L'allagamento della porzione retrostante e più depressa del complesso di barene potrebbe essere avvenuta in seguito a fenomeni di subsidenza localizzata, per un effetto di compattazione del sedimento del terreno di barena, non sufficientemente compensato da nuovi apporti. Il fenomeno non è di facile interpretazione e solamente un'analisi diretta dei siti potrà fornire spiegazioni più esaurienti.

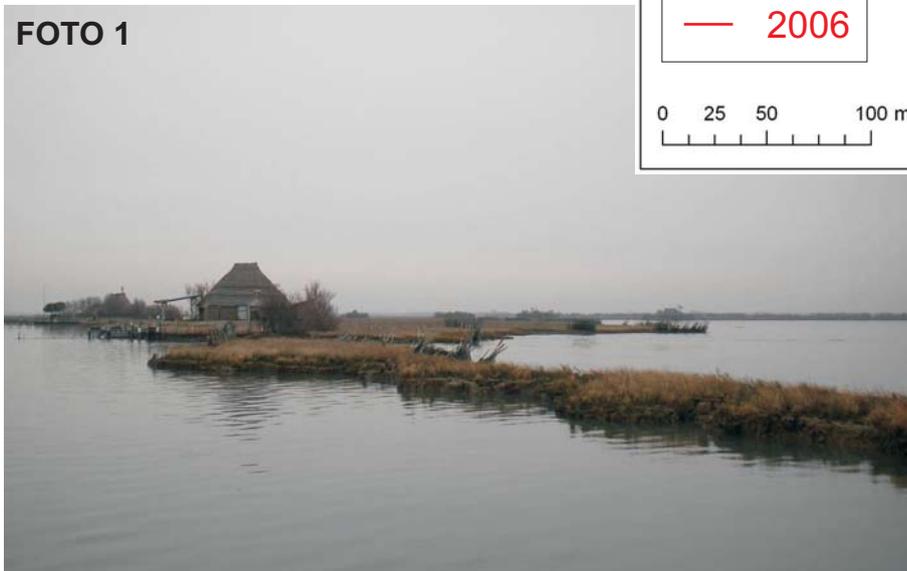
FOTO 1

Esempio 2 - Bacino di Marano: isole dei Bioni; in foto 1 l'etremità meridionale ridotta a piccolo lembo residuo

Stile evolutivo: arretramento del ciglio
Forzante: moto ondoso indotto da transito natanti

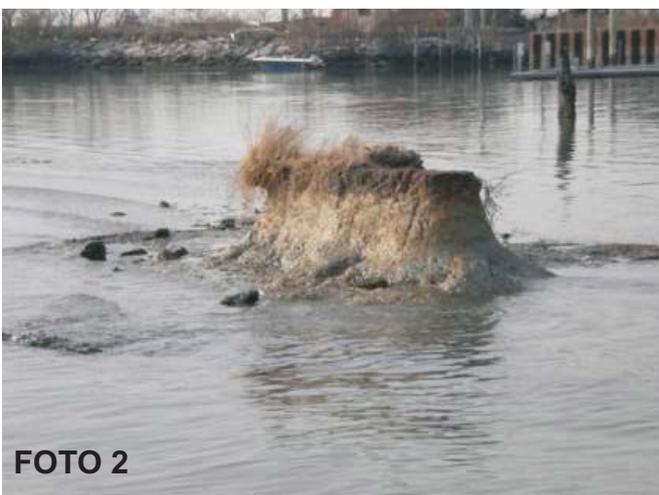
**FOTO 2**

Esempio 2 - Bacino di Marano: lungo il Canale di Marano il fenomeno è evidente su entrambi i lati del canale (foto 2)

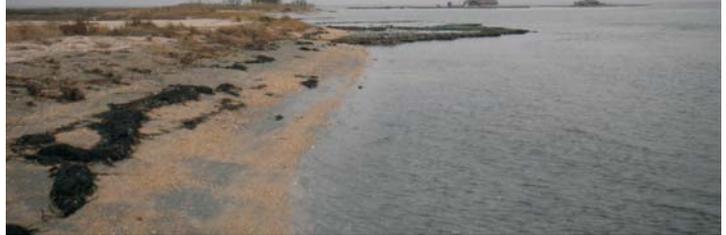
Esempio - Bacino di Sant'Andrea: barene sul margine occidentale della bocca (Foto 1,2,3).

FOTO 1 - Sul lato rivolto alla bocca della sottile spiaggia che borda il canale affiorano i vecchi corpi di barena, ormai sommersi, a testimoniare la posizione storica delle barene prima della migrazione della bocca.

Fenomeno riscontrato in corrispondenza della bocca lagunare di Sant'Andrea, ma che può interessare anche altre barene presenti nelle aree adiacente ai banchi sabbiosi esterni. Nel caso specifico di Sant'Andrea si assiste ad un arretramento progressivo della sottile striscia di spiaggia, che separa le barene dal canale della bocca. I fenomeni erosivi indotti dalla tendenza della bocca a migrare verso ovest, inducono fenomeni trasgressivi con esondazione di corpi sabbiosi verso la laguna (Foto 2), sommergendo le aree barenicole. In alcuni casi l'erosione porta all'apertura di nuovi canali con andamento perpendicolare rispetto al margine della barena.

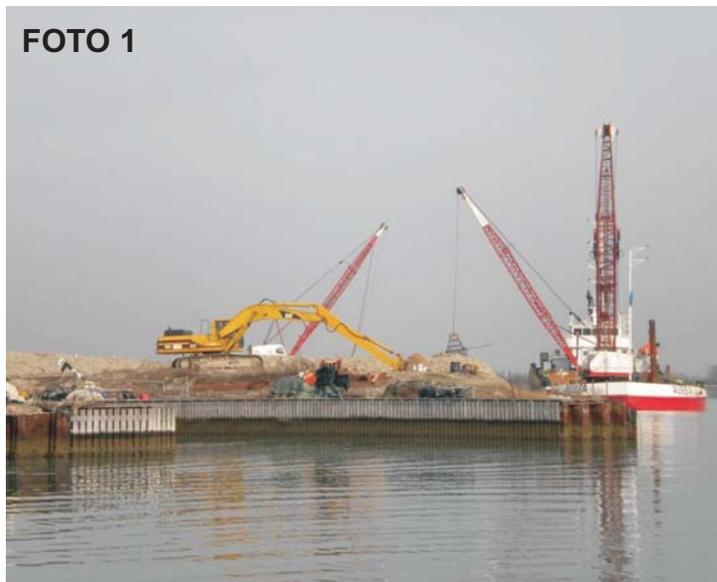
FOTO 1

Forzante: intervento antropico diretto

Esempio 1 - Bacino di Marano: cassa di colmata vicino al Porto di Marano (cfr Foto 1).

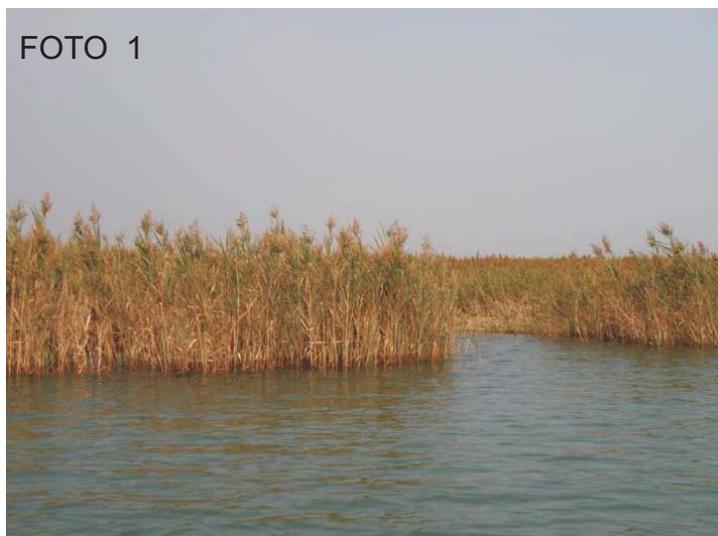
FOTO 1

Esempio 2 - Bacino di Marano: zona in accrescimento sul lato occidentale della Secca di Muzzana (cfr foto 1)

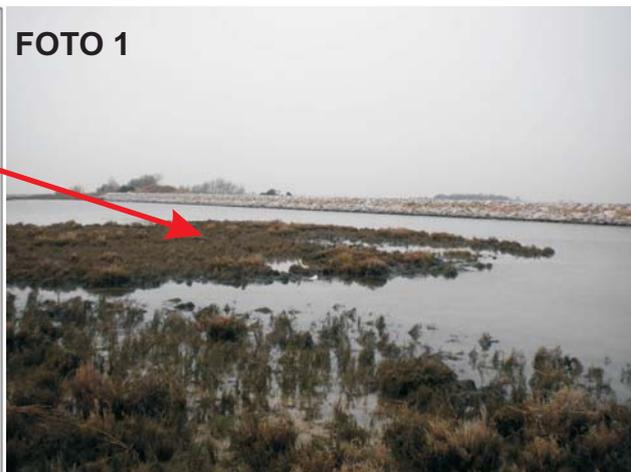
FOTO 1

Esempio 1 - Bacino di sant'Andrea: lato orientale dell'Isola di Martignano o Marinetta.

La vivace dinamica sedimentaria costiera dei lidi che bordano la laguna verso mare ha determinato in tempi recenti la formazione di estesi banchi sabbiosi emersi, caratterizzati dalla tipica vegetazione di spiaggia. Tra essi ed i lidi originari si sono così formati degli specchi acquei protetti a carattere paralagunare. In questo contesto si assiste localmente all'instraurarsi di processi di sedimentazione di materiali fini con formazione di nuove aree barenicole.

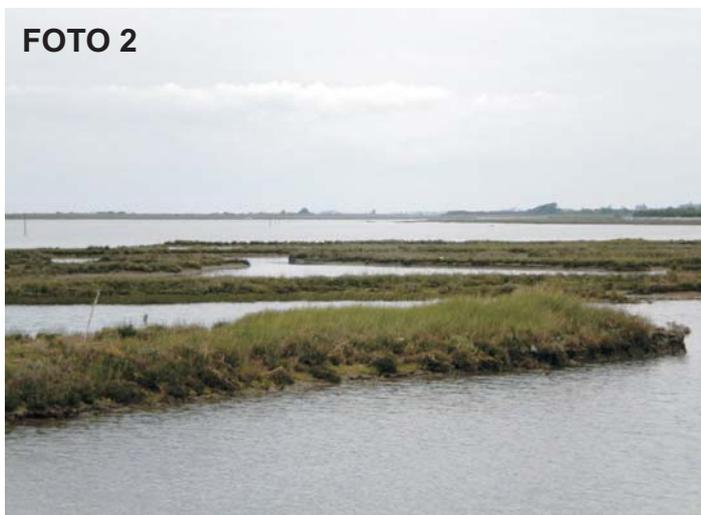
FOTO 2

Esempio 2 - Bacino di Morgo: lato esterno dell'Isola di Morgo.
