Località Monte Prisnig – Comune di Tarvisio

La presente relazione costituisce un aggiornamento della situazione radioelettrica nella Loc. Monte Prisnig nel Comune di Tarvisio.

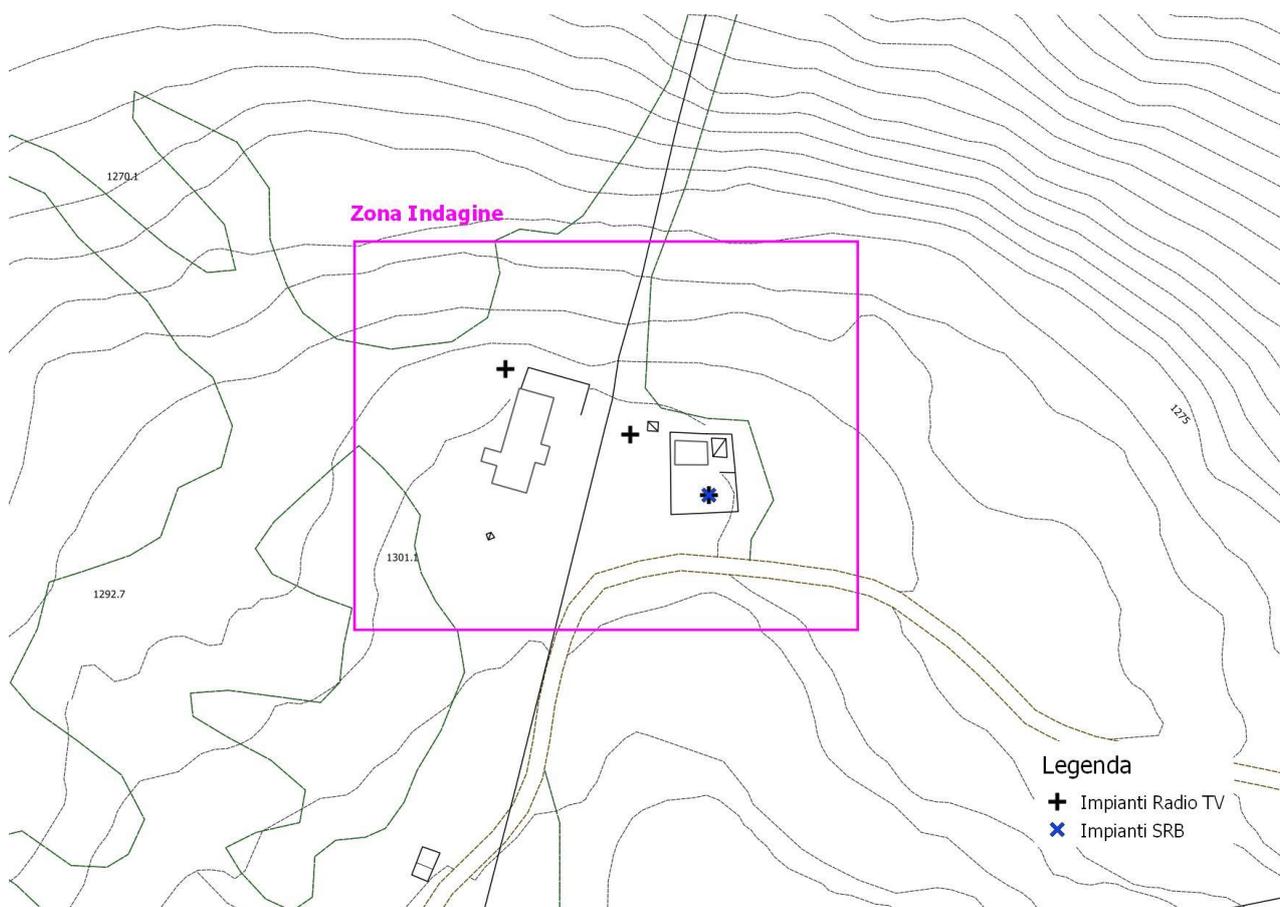
Planimetria dell'area di interesse con indicazione dei tralicci

Gli impianti presenti sul traliccio 1, responsabili del superamento dei limiti del campo elettrico, non risultano riconfigurati rispetto alla situazione esistente nel 2004.

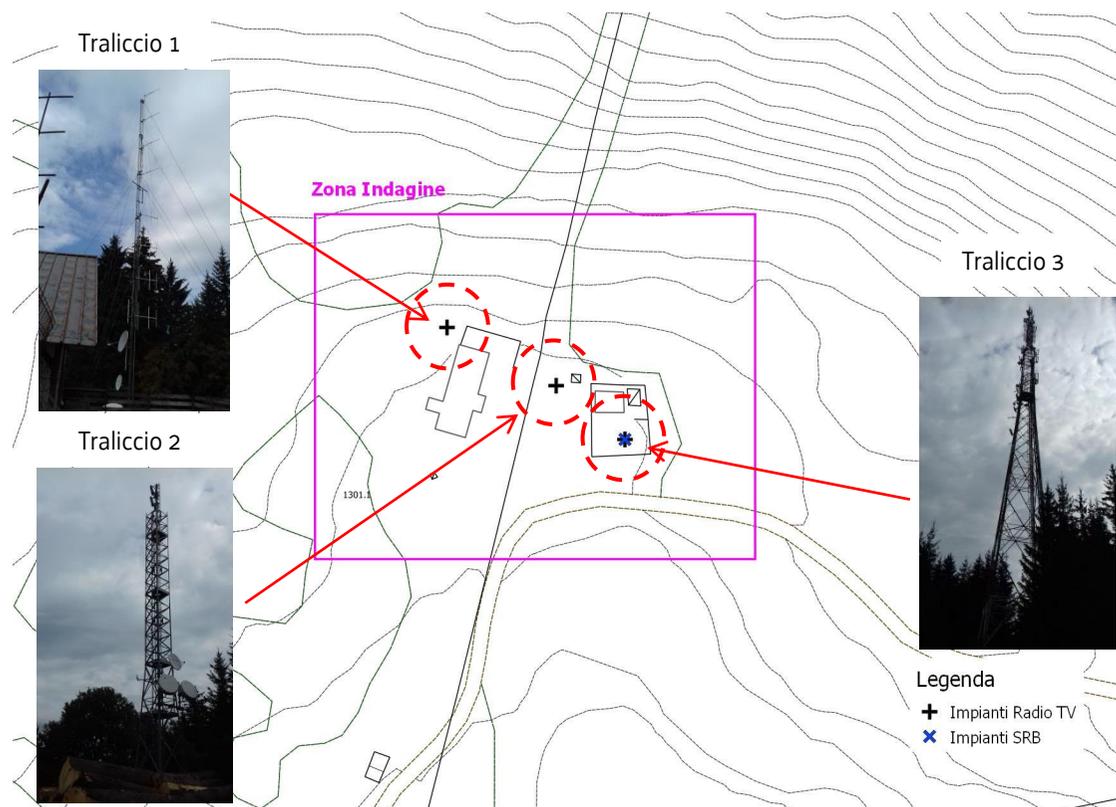
Zona Indagine

Nell'area risultano presenti 3 tralicci, dal confronto fotografico appare che il traliccio 2 risulta modificato rispetto al 2010 (modifica verificata da ARPA nel 2016).
