STATO DI QUALITÀ 2014-2019 E TREND TORRENTE GRIVO' (02SS1T59)

BACINO	Isonzo
NOME FIUME	Torrente Grivò
CORPO IDRICO	IT0602SS1T59
CODICE EUROPEO	ITARW13IS02500030FR
CONDIZIONI DI NATURALITÀ	Naturale
MACROTIPI	A2/Aa

RETE DI MONITORAGGIO	Sorveglianza
STAZIONE	UD301
COMUNE	Faedis
LOCALITÀ	Canal di Grivò
COORDINATE (WGS84 - UTM 33N)	X: 373763 Y: 5114070

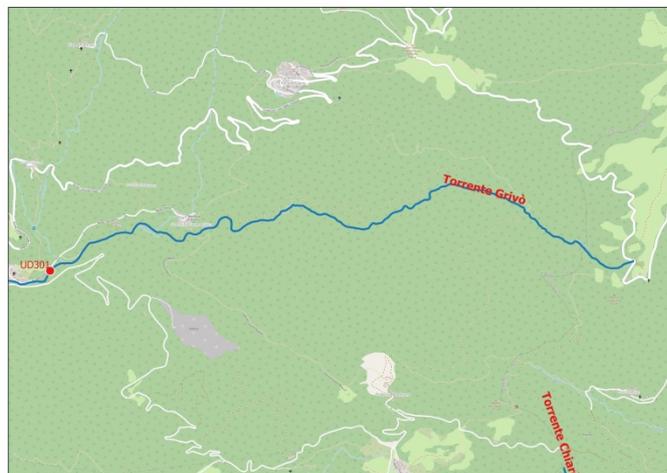
Il corpo idrico è il tratto iniziale del torrente Grivò; la stazione di campionamento è situata a monte dell'abitato di Canal di Grivò, inserita in un contesto a parziale naturalità. La funzionalità del tratto è solo parzialmente penalizzata solamente dalle caratteristiche del territorio circostante.
