STATO DI QUALITÀ 2014-2019 E TREND

TORRENTE UQUA (02SS1T143)

BACINO	Tagliamento
NOME FIUME	Torrente Uqua
CORPO IDRICO	IT0602SS1T143
CODICE EUROPEO	ITARW10TG03800010FR
CONDIZIONI DI NATURALITÀ	Fortemente modificato
MACROTIPI	A1/Aa

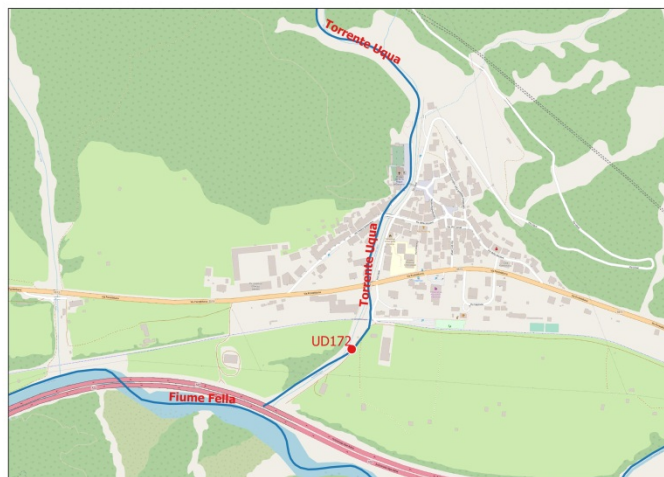
RETE DI MONITORAGGIO	Operativa
STAZIONE	UD172
COMUNE	Malborghetto-Valbruna
LOCALITÀ	Ugovizza Valle Statale
COORDINATE (WGS84 - UTM 33N)	X: 382722 Y: 5151767
