STATO DI QUALITÀ 2014-2019 E TREND

BASSA PIANURA FRIULANA ORIENTALE: FALDA ARTESIANA INTERMEDIA (P18)

CORPO IDRICO	P18
DENOMINAZIONE	Bassa pianura friulana orientale: falda artesia intermedia (falda C)
TIPOLOGIA	Corpi idrici di bassa pianura: acquifero C
CODICE EUROPEO	ITAGW00010200FR

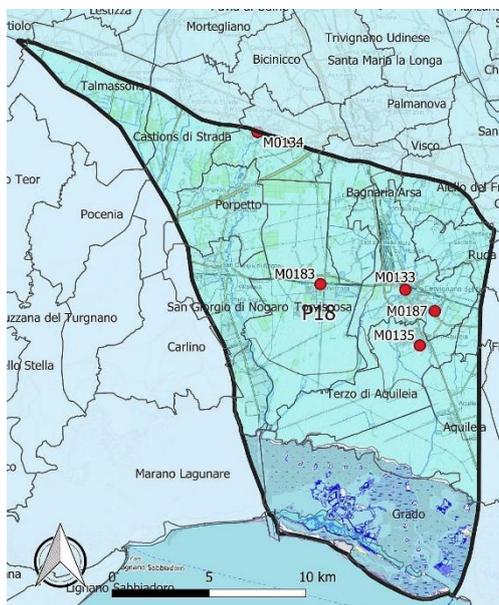
RETE DI MONITORAGGIO	Operativo
SUPERFICIE Km ²	307,5

STAZIONI (5 pozzi)	COMUNE	Lat. WGS84	Long. WGS84
IT06M0133 - Artigiani	Cervignano del Friuli (UD)	45,82393	13,33415
IT06M0134 - Contrada Artigiani	Gonars (UD)	45,89629	13,23385
IT06M0135 - Terzo Plesso Scolastico	Terzo di Aquileia (UD)	45,79930	13,34480
IT06M0183 - Pozzo Piscina	Torviscosa (UD)	45,82570	13,27786
IT06M0187 - Rotonda	Cervignano del Friuli (UD)	45,81423	13,35404
