STATO DI QUALITÀ 2014-2019 E TREND

RIO MALINS (02SS1T19)

BACINO	Tagliamento
NOME FIUME	Rio Malins
CORPO IDRICO	IT0602SS1T19
CODICE EUROPEO	ITARW10TG06000010FR
CONDIZIONI DI NATURALITÀ	Naturale
MACROTIPI	A1/Aa

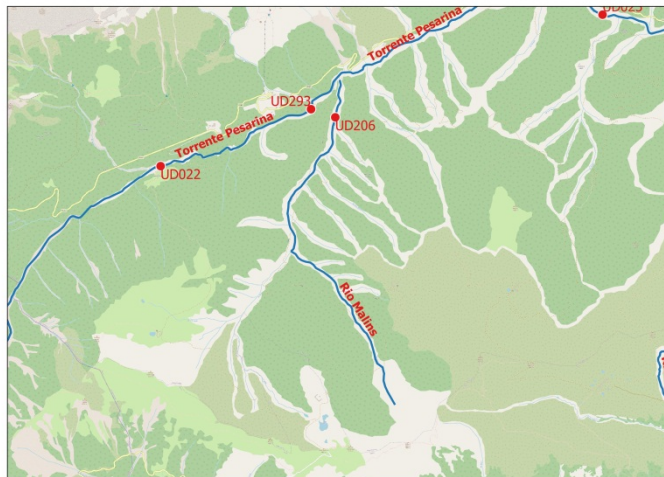
RETE DI MONITORAGGIO	Sorveglianza
STAZIONE	UD206
COMUNE	Sauris
LOCALITÀ	Malins
COORDINATE (WGS84 - UTM 33N)	X: 322445 Y: 5153366

Il tratto del rio Malins, che costituisce il corpo idrico oggetto del presente monitoraggio, si estende all'interno di una vasta area boschiva priva di manufatti antropici rilevanti. L'acqua è presente tutto l'anno; l'alveo risulta notevolmente rimaneggiato a causa di numerose soglie. A monte della stazione di monitoraggio è inoltre presente una presa ad uso idroelettrico. La vegetazione perifluviale è assente, con l'eccezione di alcune specie presenti ai margini dell'alveo, al di fuori dell'area boschiva. Molto evidenti sono invece i segni dell'erosione su entrambe le sponde.
