STATO DI QUALITÀ 2014-2019 E TREND

RIO UCCEA (02SS1T58)

BACINO	Isonzo
NOME FIUME	Rio Uccea
CORPO IDRICO	IT0602SS1T58
CODICE EUROPEO	ITARW13IS03500010FR
CONDIZIONI DI NATURALITÀ	Naturale
MACROTIPI	A1/Aa

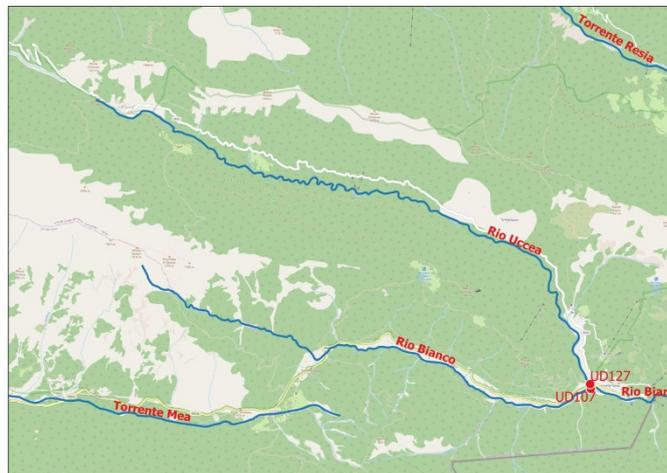
La stazione è situata nell'abitato di Uccea, in comune di Resia (UD). Nel tratto considerato non sono presenti impatti significativi. Il limitato intervento antropico, rappresentato unicamente da una strada regionale che riduce l'ampiezza della fascia perfluviale in sponda sinistra, garantisce una buona funzionalità. La vegetazione spondale è costituita da specie arbustive riparie ed arboree autoctone (abeti e faggi).
