STATO DI QUALITÀ 2014-2019 E TREND

RIO BOMBASO (02SS1T80)

BACINO	Tagliamento
NOME FIUME	Rio Bombaso
CORPO IDRICO	IT0602SS1T80
CODICE EUROPEO	ITARW10TG03300020FR
CONDIZIONI DI NATURALITÀ	Naturale
MACROTIPI	A1/Aa

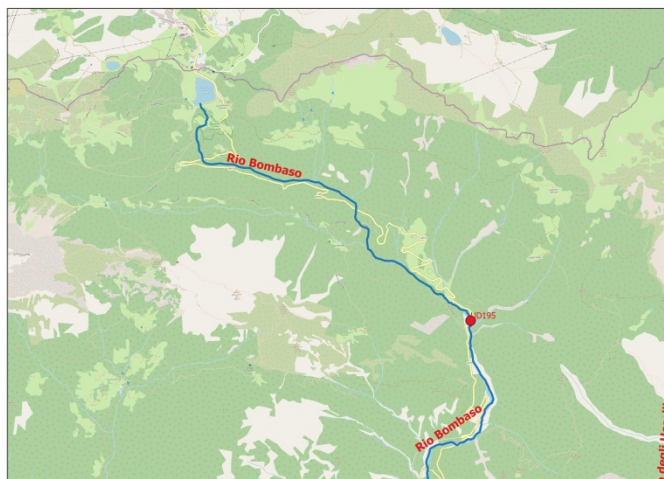
La stazione di campionamento è situata nei pressi di Passo Pramollo, in comune di Pontebba (UD). Il tratto considerato è influenzato dalla presenza di difese spondali cementificate e dalla presenza del laghetto artificiale posto a monte. Tale situazione penalizza la funzionalità che risulta mediocre anche a causa della naturale mancanza della fascia di vegetazione perifluviale.
