STATO DI QUALITÀ 2014-2019 E TRENDTORRENTE ALBERONE (02SS1T105)

BACINO	Isonzo
NOME FIUME	Torrente Alberone
CORPO IDRICO	IT0602SS1T105
CODICE EUROPEO	ITARW13IS01100020FR
CONDIZIONI DI NATURALITÀ	Naturale
MACROTIPI	A1/Aa

RETE DI MONITORAGGIO	Sorveglianza
STAZIONE	UD130
COMUNE	Savogna
LOCALITÀ	Savogna
COORDINATE (WGS84 - UTM 33N)	X: 386808
	Y: 5112827

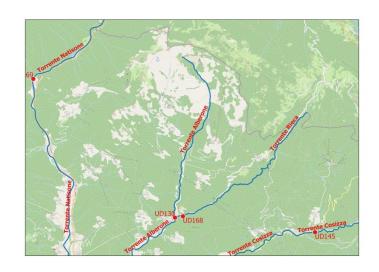
La parte a monte del corpo idrico è molto stretta, caratterizzata dalla presenza di grandi massi e da un'alternanza continua di pozze profonde e raschi che ne impediscono l'accesso. Il tratto considerato, situato nella parte terminale e oggetto di monitoraggio, presenta difese spondali non cementificate a funzione anti erosiva, la cui costruzione ha determinato l'eliminazione totale della vegetazione perifluviale. Inoltre, si rileva una banalizzazione dell'alveo che ha ridotto la diversità idromorfologica.
