# STATO DI QUALITÀ 2014-2019 E TREND

## FIUME ISONZO (06SS4F4)

BACINO	Isonzo
NOME FIUME	Fiume Isonzo
CORPO IDRICO	IT0606SS4F4
CODICE EUROPEO	ITARW13IS00100060FR
CONDIZIONI DI NATURALITÀ	Fortemente modificato
MACROTIPI	C/Cc

RETE DI MONITORAGGIO	Sorveglianza
STAZIONE	GO001
COMUNE	Gorizia
LOCALITÀ	A valle del ponte del torrione
COORDINATE (WGS84 - UTM 33N)	X: 392437 Y: 5089967

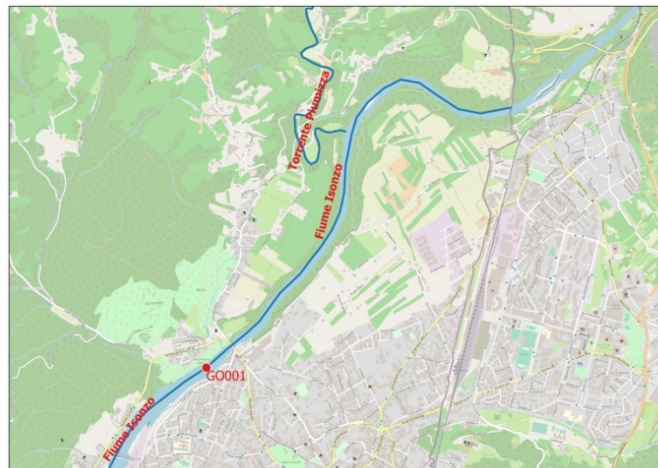
Questa stazione sul Fiume Isonzo è collocata nella parte nord della città di Gorizia, nel parco Piuma, circa 200 m a valle del Ponte del Torrione. L'area è urbanizzata ma abbastanza ricca di vegetazione. Il tratto, con forti aspetti di artificialità, si trova in una zona antropizzata ma delimitata in riva destra da un parco ed in riva sinistra da una fascia vegetazionale relativamente ampia, costituita da formazioni arboree ripariali che garantiscono una discreta funzionalità perfluviale.
